# Câmara de Vereadores de Ouro Preto

REQUERIMENTO: <sup>394</sup>379/22

**RELATÓRIO DE OCORRÊNCIA nº 213/2022**

PROPRIETÁRIO / TEL.	ESCOLA MUNICIPAL BONEQUINHA PRETA
NATUREZA DO IMÓVEL:	PRÉDIO PERTENCE A SALESIANOS
ENDEREÇO:	AVENIDA PEDRO ALEIXO, Nº218 – CACHOEIRA DO CAMPO
REFERÊNCIA:	
RG/CPF/CNPJ:	
CONTATO:	
SOLICITANTE:

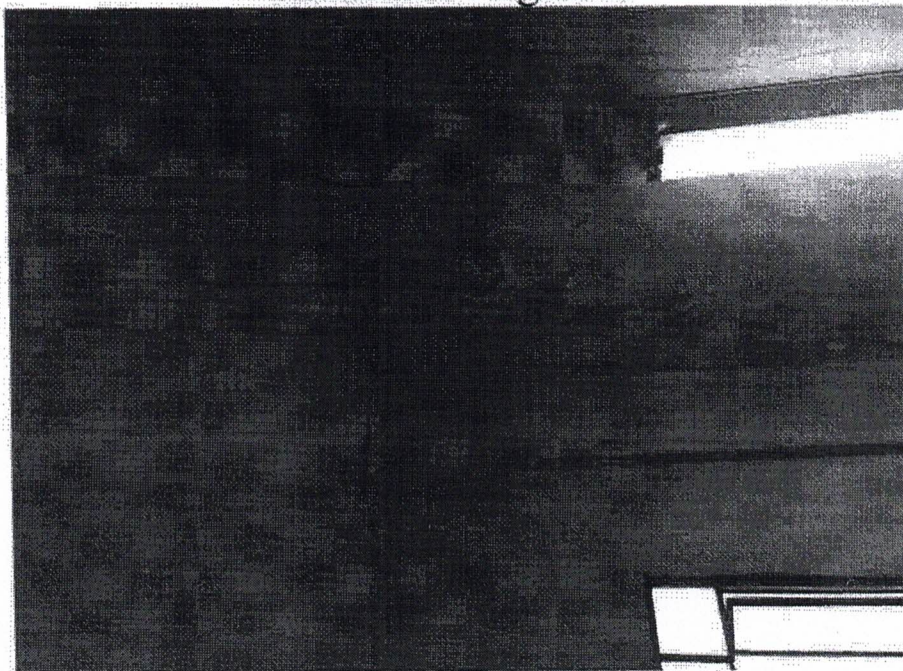
*Foto 1 – Vista do ponto de infiltração na laje do segundo andar.*

- Realizar a reparação das telhas e calhas do telhado para evitar infiltrações.
- Devido ao não conhecimento da tipologia construtiva da laje e por haver um reservatório sobre, recomenda-se a não utilizar as salas 20 e 18, escoramento provisório até que sejam realizadas obras definitivas ou estudo técnico que comprove a ausência de risco e a inutilização do reservatório de água e sua mudança para outro local fora da estrutura da edificação.

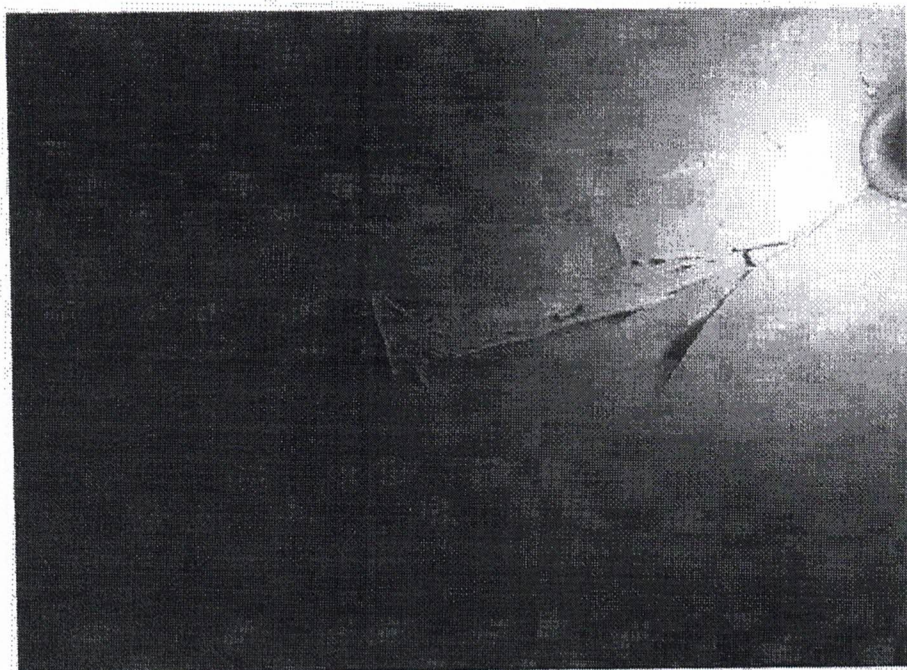
*Foto 2 – Vista da trinca na laje no sentido da luminária.*

- Realizar o monitoramento, por parte dos funcionários, para verificar o aumento ou surgimentos de novas trincas no local. Caso seja observado tal mudança entrar em contato com a Defesa Civil para nova vistoria.

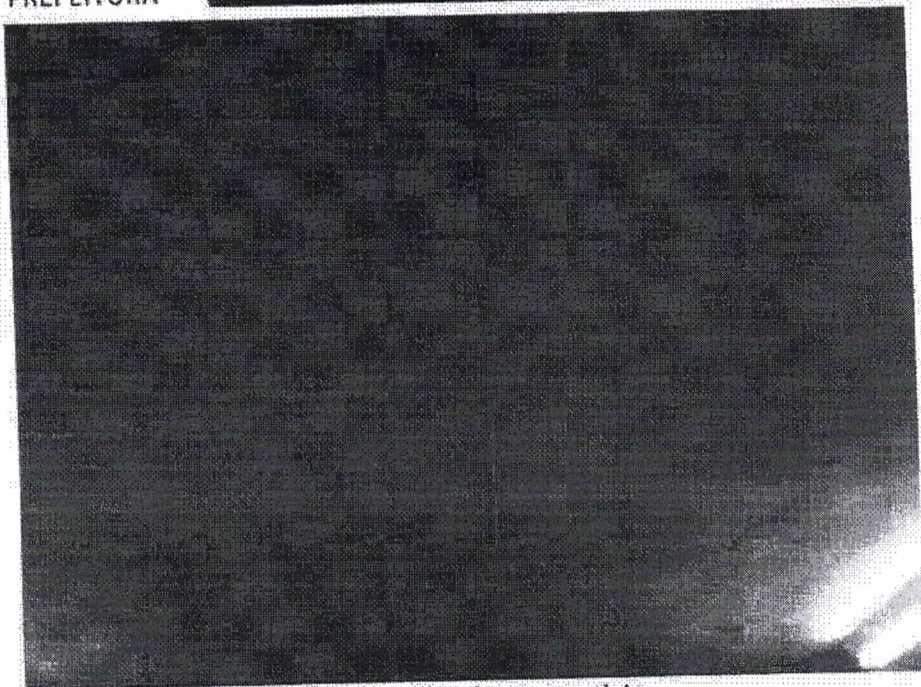
*Foto 4 – Vista da trinca na laje.*
