Ouroluz RELATÓRIO FOTOGRÁFICO - OPLUZ0018/21

Protocolo de vistoria: VQ615598 – Repres. 138/2021

Logradouro: Travessa Sargento Francisco Lopes

Bairro: Água Limpa

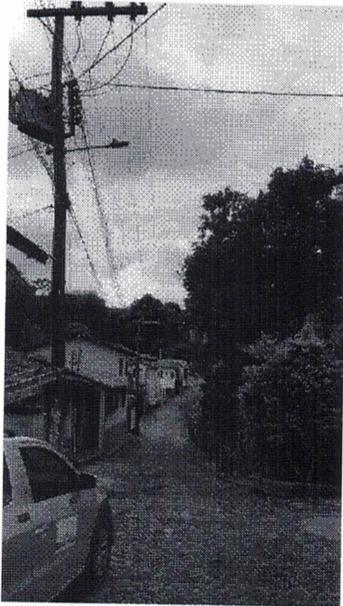
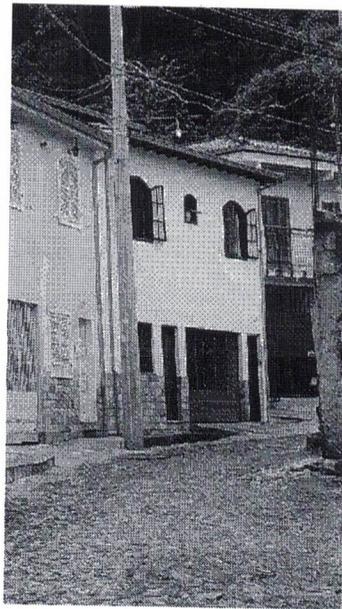
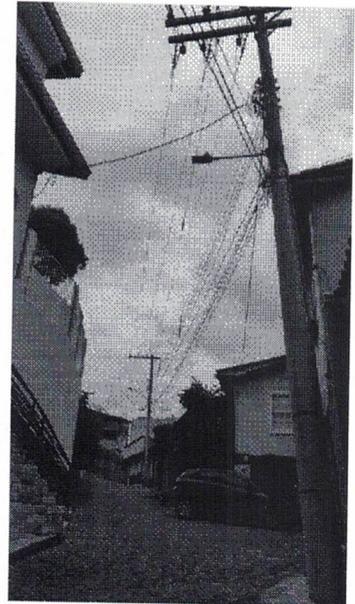
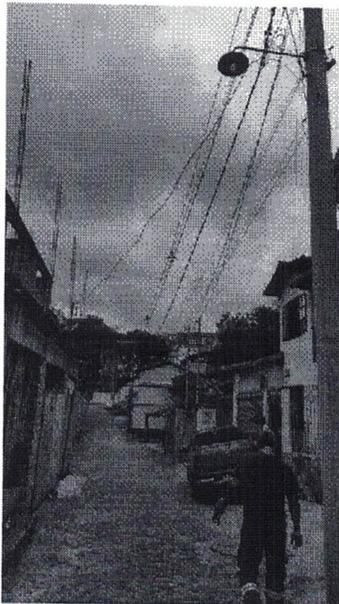
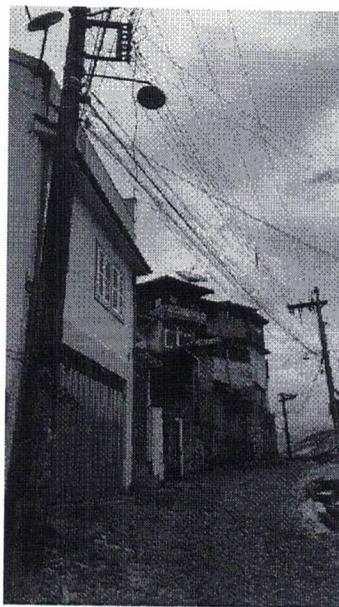
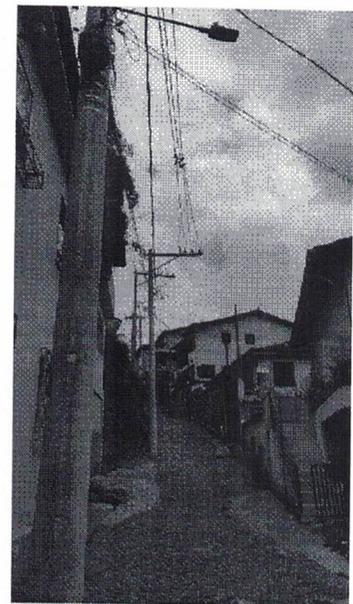
Segue em anexo relatório fotográfico realizado na Travessa Sargento Francisco Lopes, no bairro de Água Limpa. Informo que dos dez pontos de iluminação existentes nesse logradouro, quatro não foram eficientizados, pois se encontram com luminárias do tipo "Chapéu Chines". Os moradores dessa rua já manifestaram insatisfação pela demora na substituição das luminárias, em nossa plataforma. O local se encontra com uniformidade de iluminação prejudicada. Solicito autorização para proceder com a troca destas luminárias para LED, conforme projeto.

Observações Gerais: Vistoria realizada em toda extensão da travessa Sargento Francisco Lopes. No local foram verificados o total de 10 pontos de iluminação, com distanciamento entre pontos padrão. Identificamos
