**OFÍCIO 001740/2023**

**COMUNICAÇÃO INTERNA**  
**10709/2023**

**Assunto: Resposta à CI nº 9990/2023 – Secretaria Municipal de Governo**  
**Ref: REQUERIMENTO Nº 105/2023 da Câmara Municipal de Ouro Preto**

### **PLANEJAMENTO DO RESGATE E SALVAGUARDA DOS ELEMENTOS CONSTRUTIVOS DO SOLAR BAETA NEVES – OURO PRETO, MG.**

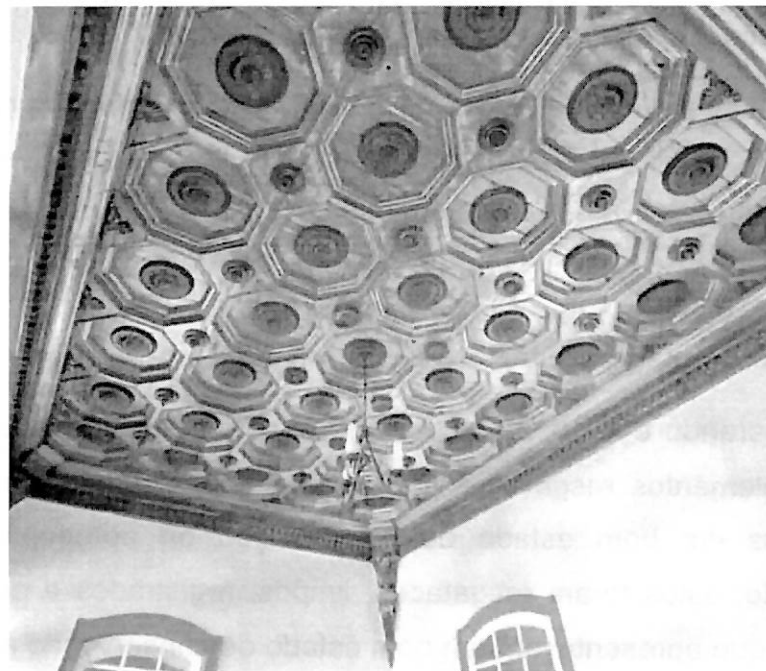
FIG.: Forro apainelado do Salão Principal

O forro apainelado do Salão principal da edificação foi encontrado aproximadamente 70% íntegro sob os escombros logo no início dos trabalhos e o plano das atividades foi registrado como Ofício 001 nos anexos do segundo relatório.

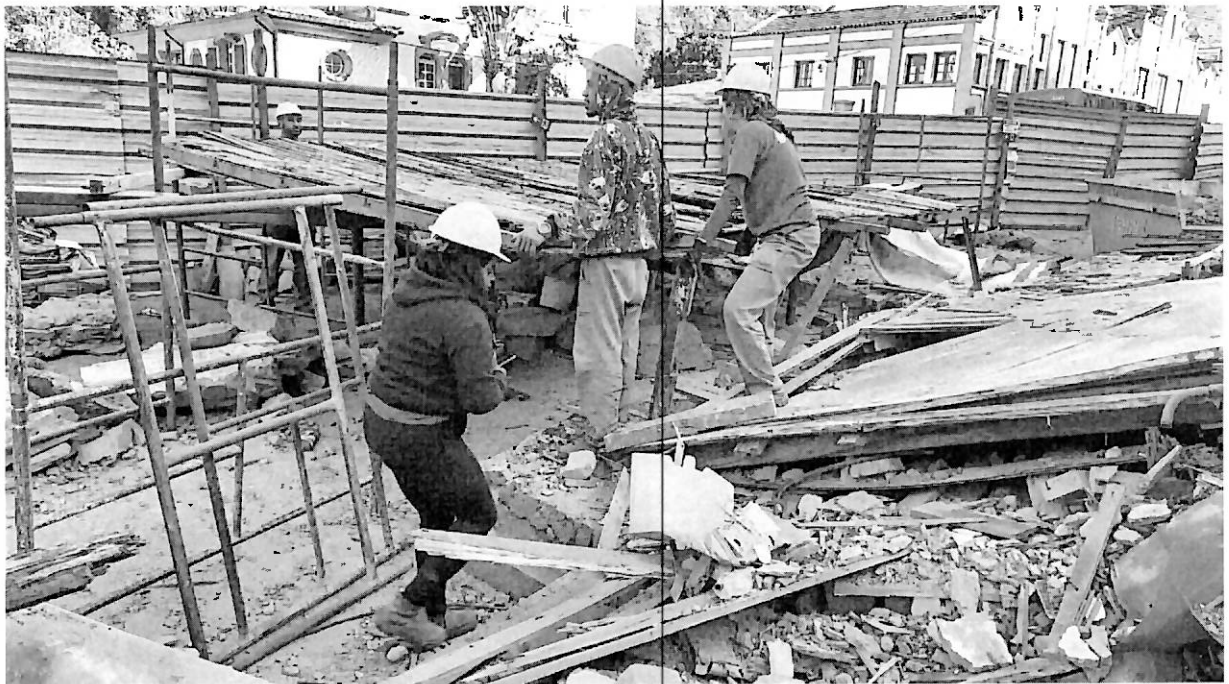
Para o resgate foi necessária a retirada prévia de material do entorno e montagem de estrutura de escoramento para facilitar o acesso e análise mais minuciosa para o resgate do bem, priorizando sempre sua integridade e levando em consideração a fragilidade da peça devido ao desastre ocorrido e também às atividades dos agentes de degradação presentes desde antes do desabamento.

FIG.: Escoramento do forro

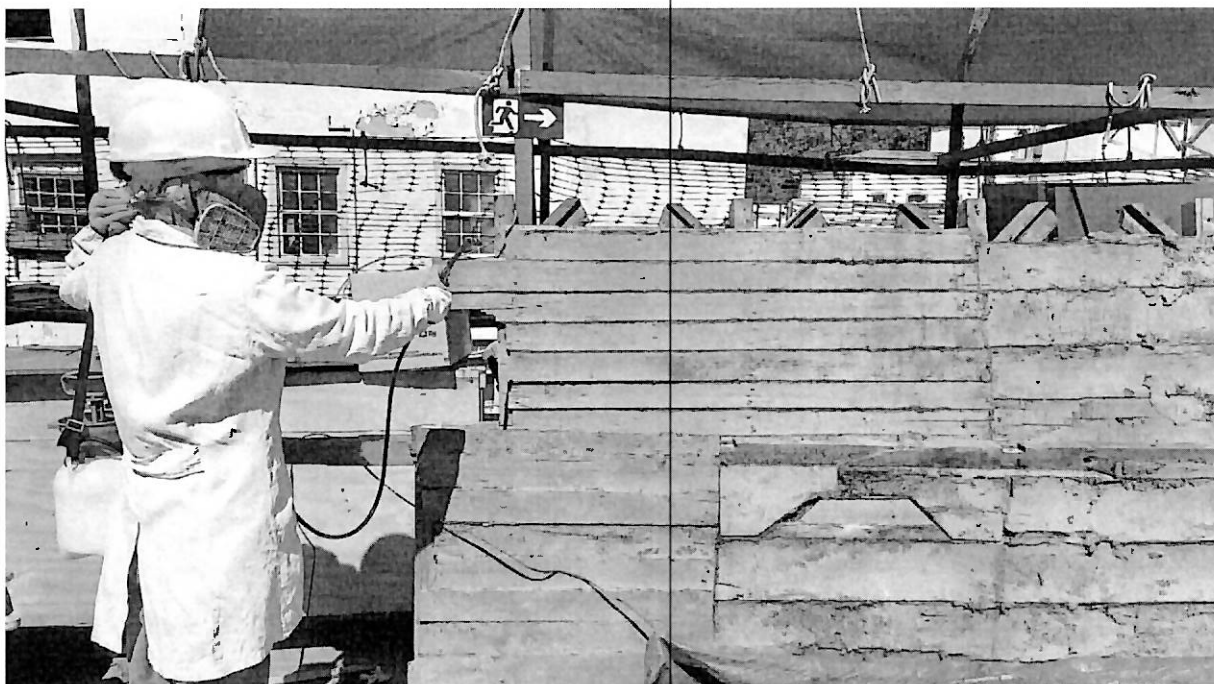
FIG.: Tratamento de imunização dos quadrantes do forro

Após a desmontagem foi realizado o tratamento para imunização das peças, para eliminar a atividade de degradação causada por insetos xilófagos. Para este procedimento foi utilizada uma solução de inseticida a base de Fipronil da marca Termidor® diluído em água a 10%, conforme orientação do fabricante. A solução foi

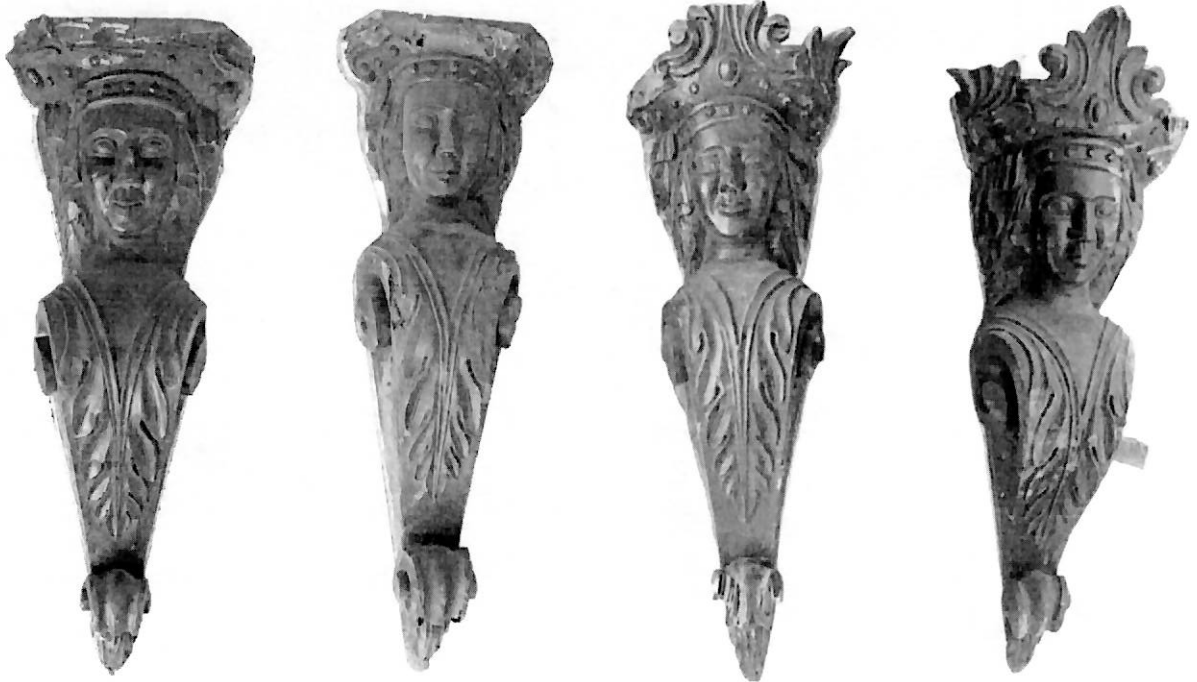
encontradas as 04 esculturas em bom estado de conservação apresentadas na imagem abaixo.

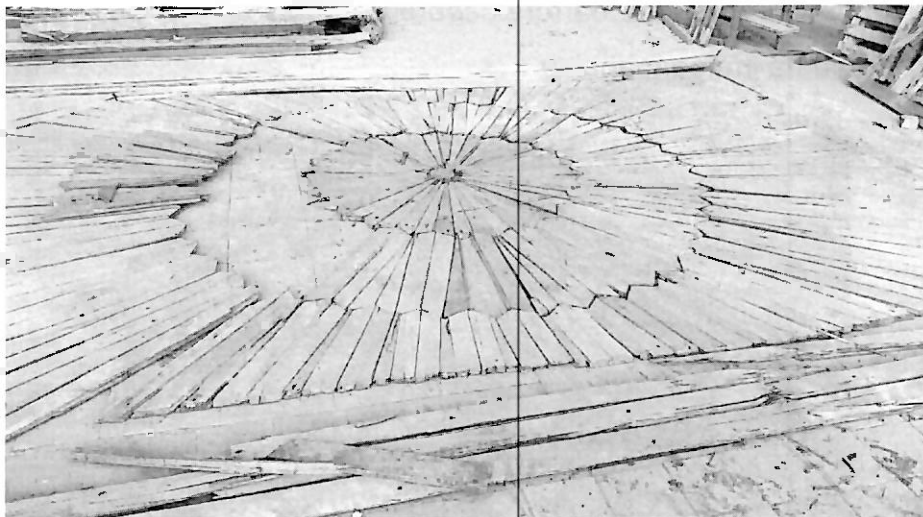
FIG.: Piso de Seta montado no pátio do canteiro de obras.

Foi encontrado sob o local de resgate do forro artesoadado, 85% íntegro e montado com algumas perdas de suporte na moldura da extremidade e peças desmontadas. O piso foi retirado dos barrotes e levado para o pátio do canteiro de obras onde todos os pregos foram retirados e as peças foram marcadas com código correspondente. O elemento foi registrado em ficha de catalogação (ANEXO 02)

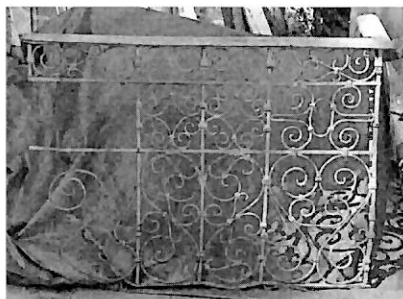
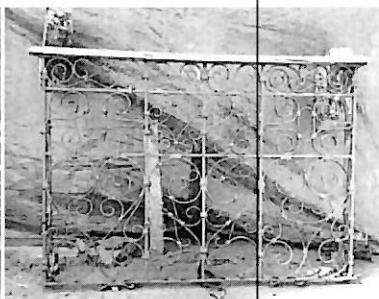
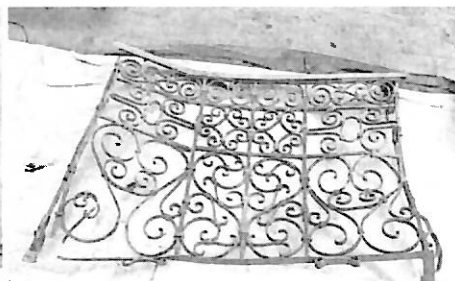
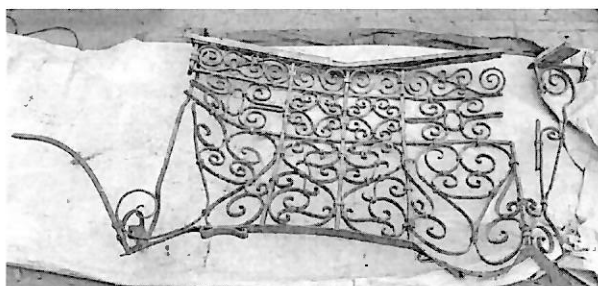
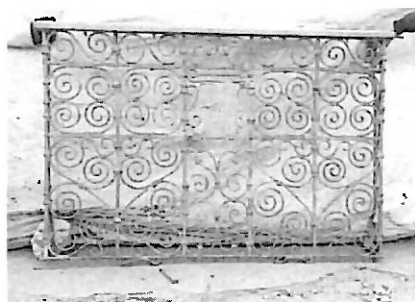
Algumas apresentam bom estado de conservação e outras apresentam algumas perdas e desprendimentos de suporte. Estas peças não receberam embalagem e estão acondicionadas em reserva técnica no Passo da Misericórdia

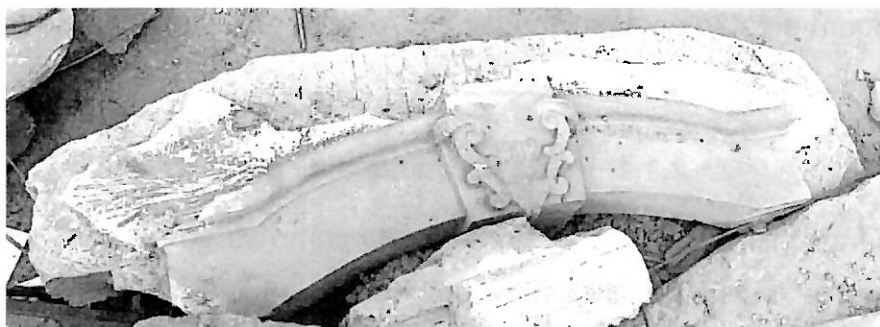
A verga foi encontrada em bom estado de conservação, com algumas perdas de suporte e apresenta fragmentos do reboco em algumas partes.

FIG.: Cantaria em pedra com tarja inscrita. Verga da porta principal da edificação.

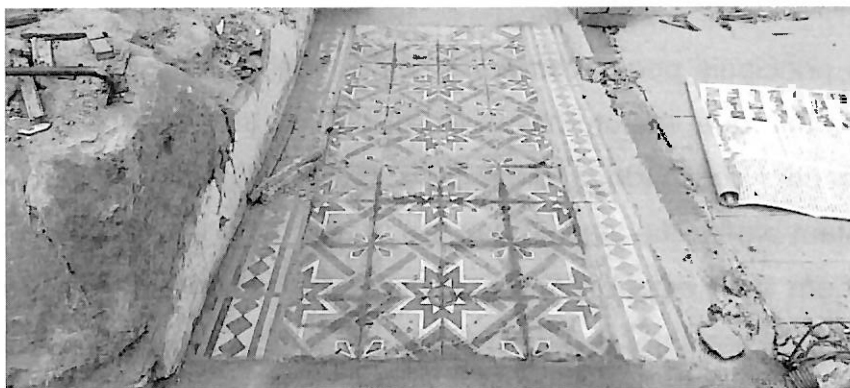
FIG.: Detalhe do corredor de Ladrilho hidráulico encontrado sob os escombros.

Inicialmente foram retirados e catalogados em ficha 12 ladrilhos hidráulicos que haviam se soltado do contrapiso, depois, optou-se por retirar todos os ladrilhos decorados e então as peças foram contabilizadas em unidades. Ao todo foram resgatadas 204 peças de Ladrilhos hidráulicos decorados alguns em bom estado de conservação e outros fraturados ou com perdas de suporte.
