PMOP/SMCP/DCQ/RELATÓRIO 004/17

Igreja Nossa Senhora de Nazaré

Relatório por solicitação do Ministério Público

RELATÓRIO FOTOGRÁFICO

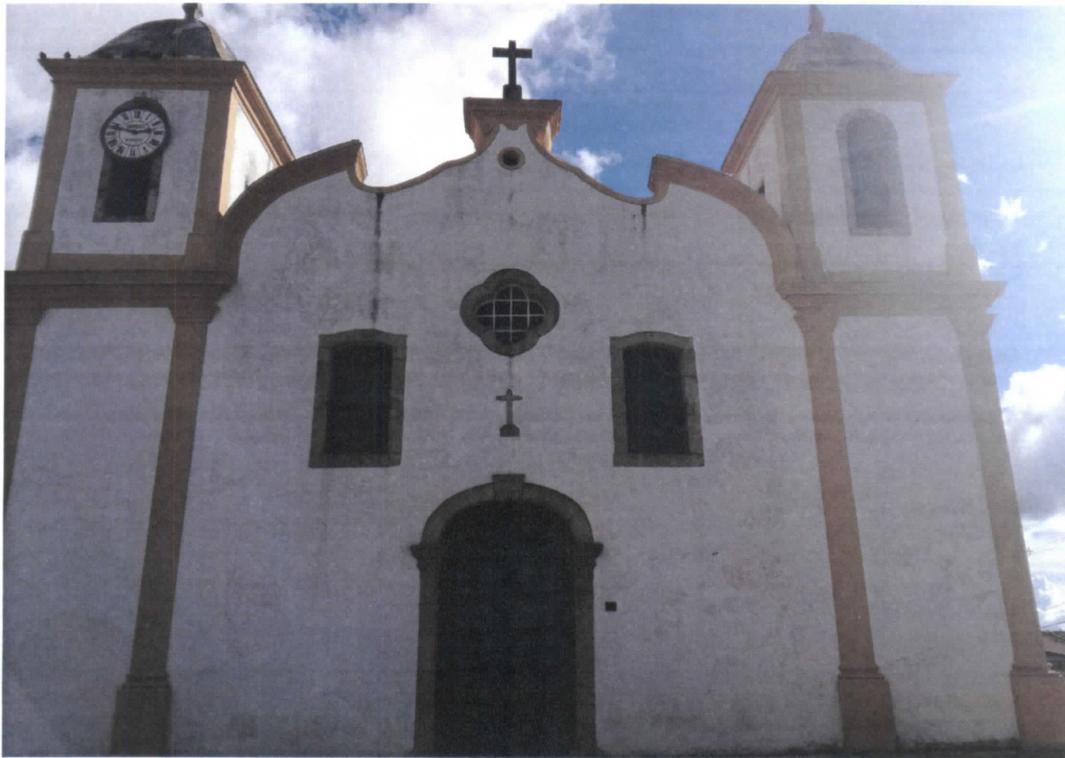
Foto 01: Frontispício da Igreja Matriz Nossa Senhora de Nazaré de Cachoeira do Campo. Sinais de escoamento das águas pluviais no frontão.

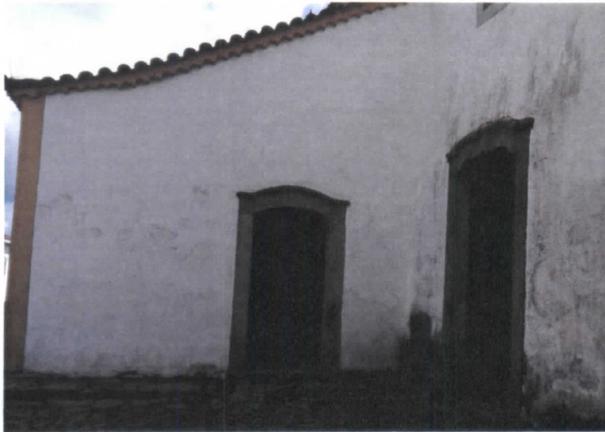
Foto 02: Acesso lateral direito (Sacristia)
Nota-se pontos de concentração de manchas negras, patologia de reboco, em decorrência da umidade.

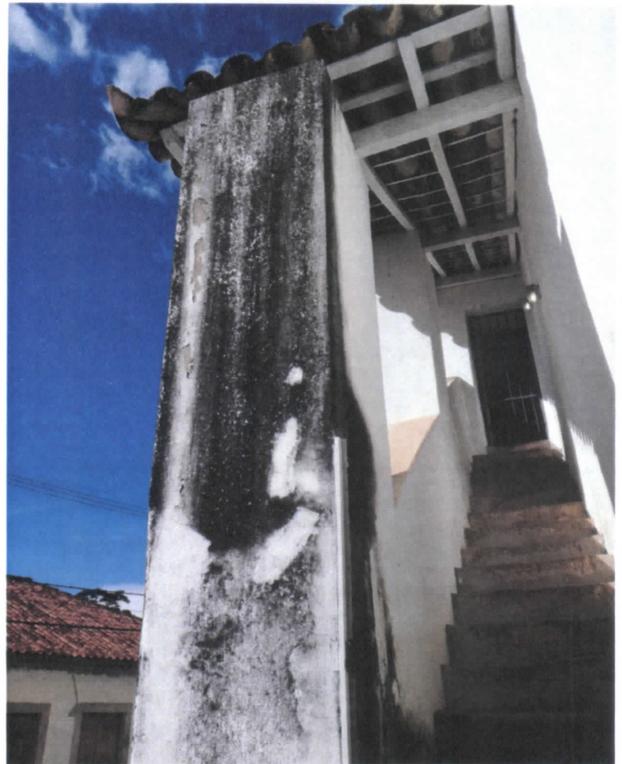
Foto 03: Acesso lateral esquerdo (coro)
Nota-se que o projeto de drenagem das águas pluviais não respondeu a contento a demanda, pois ainda há escorrimento de águas pluviais nas alvenarias gerando patologias de umidade

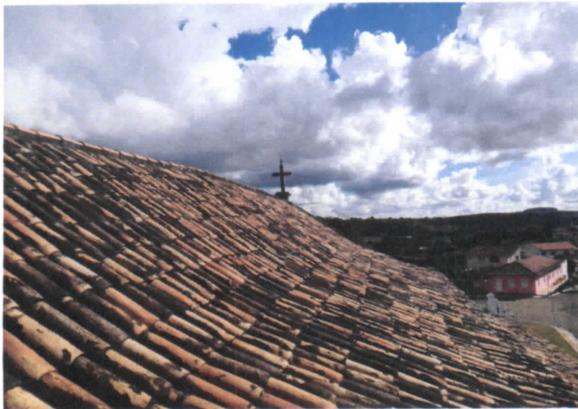
Foto 04: Vista Geral do telhado da Nave.
Não foram detectadas muitas telhas deslocadas ou fora do lugar, o que dá

indícios a ausência de manutenção não é fator decisivo nas patologias existentes na edificação.

Entretanto, nota-se que não houve emboçamento* das fiadas telhas, possibilitando com que estas se desloquem com maior flexibilidade.

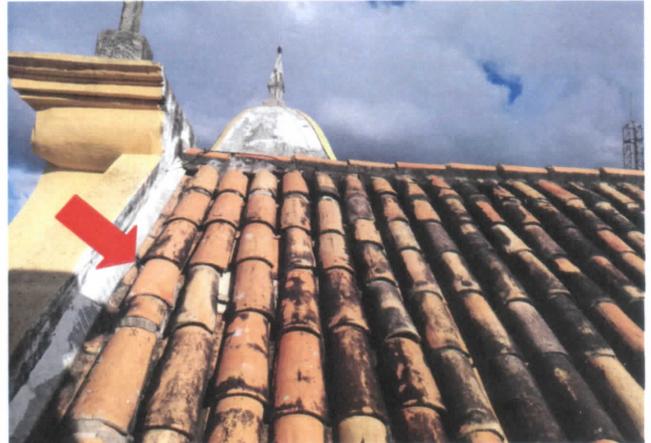
Foto 05: Detalhe de água do telhado da nave.
Destaca-se que os rufos são insuficientes para proteger o frontão da edificação quanto à

infiltração de águas pluviais. Deste modo, não atendem às especificações do projeto.

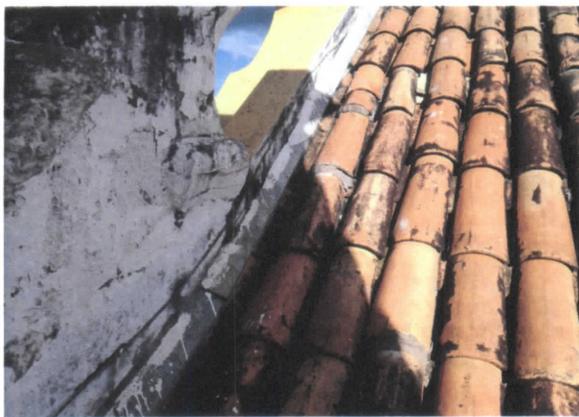
Foto 06: Vista Geral do telhado da Nave. Não foram detectadas telhas deslocadas ou fora do lugar que influenciem decisivamente na entrada de águas pluviais na edificação.

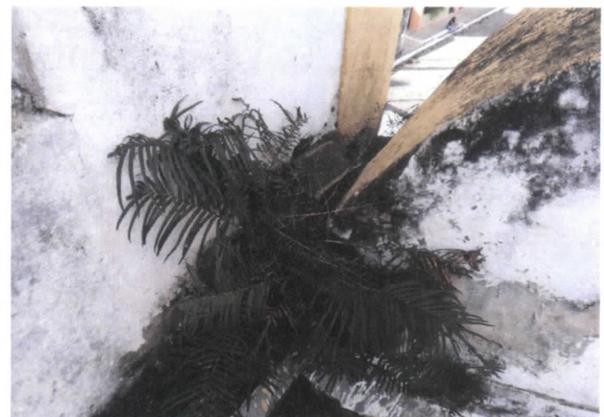
Foto 07: Existência de vegetação superior na face posterior do frontão dão indícios da existência de umidade e matéria orgânica.

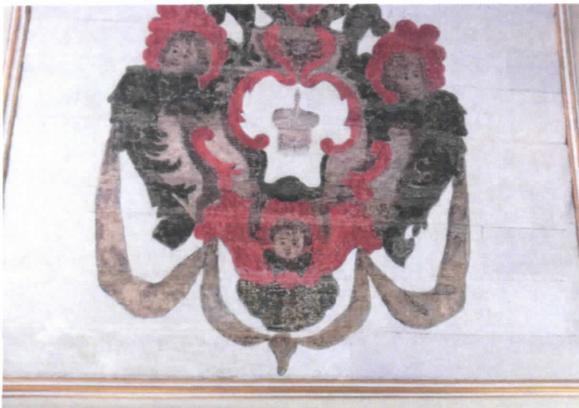
Foto 08: Pontos do forro com pequenas manchas de umidade.

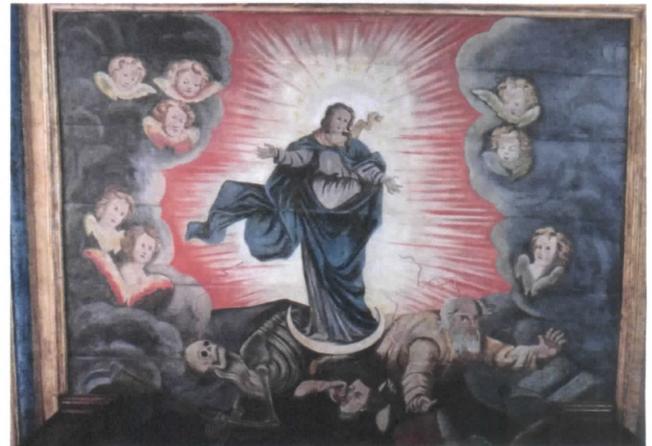
Foto 09: Pontos do forro com pequenas manchas de umidade.

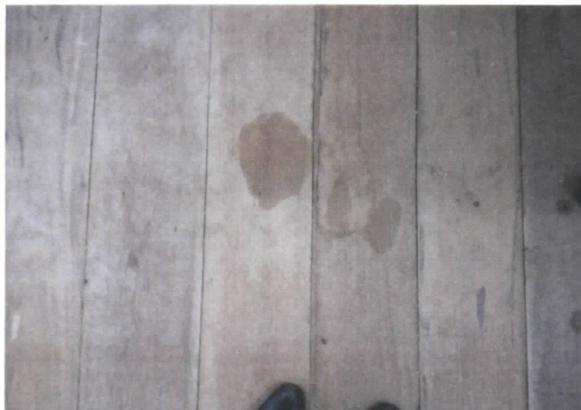
Foto 10: Manchas de umidade no piso de assoalho em tábuas sinalizam a existência de goteiras.

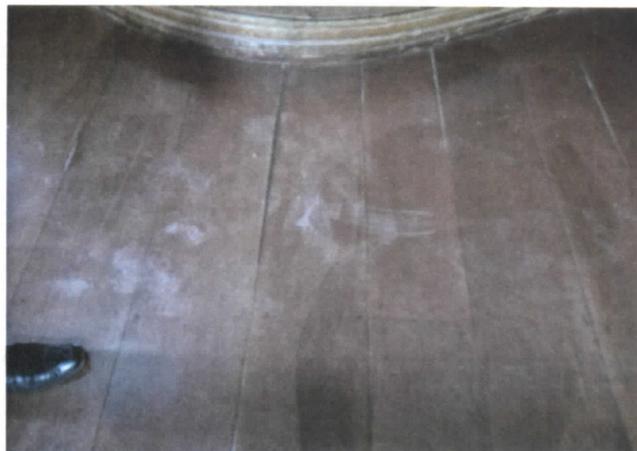
Foto 11: Manchas de umidade no piso de assoalho em tábuas sinalizam a existência de goteiras.

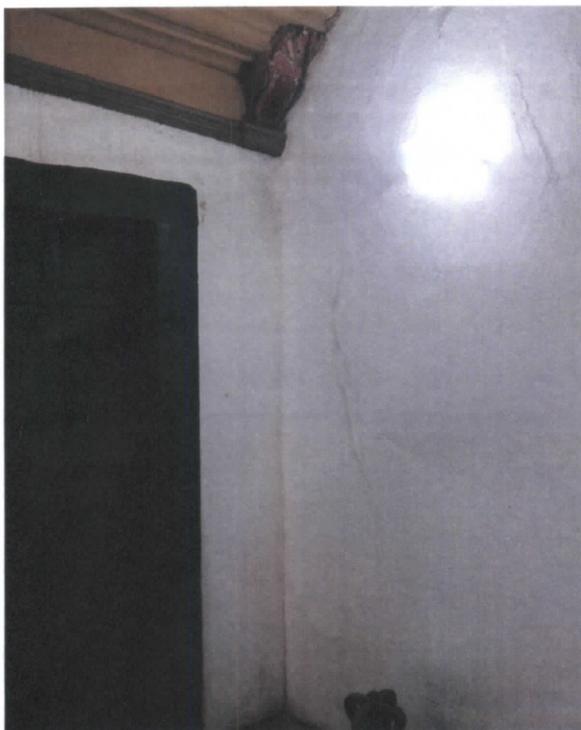
Foto 12: Manchas de escorrimento de águas na face posterior do frontispício. Provavelmente a existência de vegetação na cobertura (foto 07) influi diretamente nas patologias da edificação.

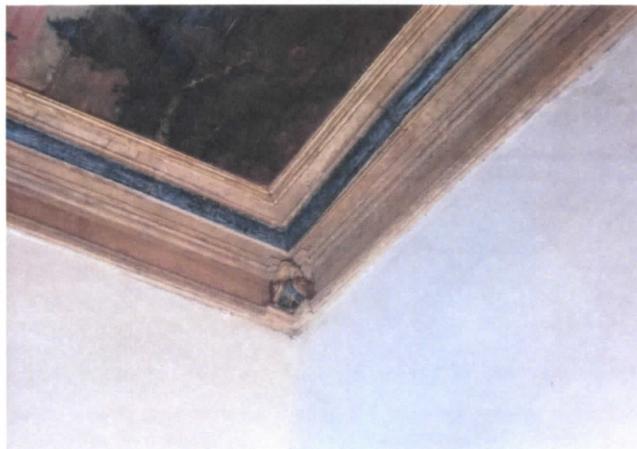
Foto 13: Pontos do forro com pequenas manchas de umidade.

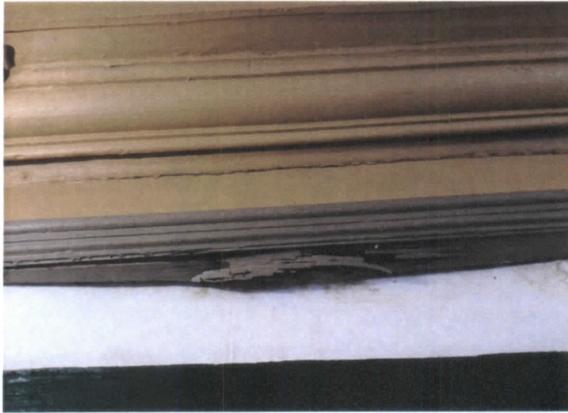
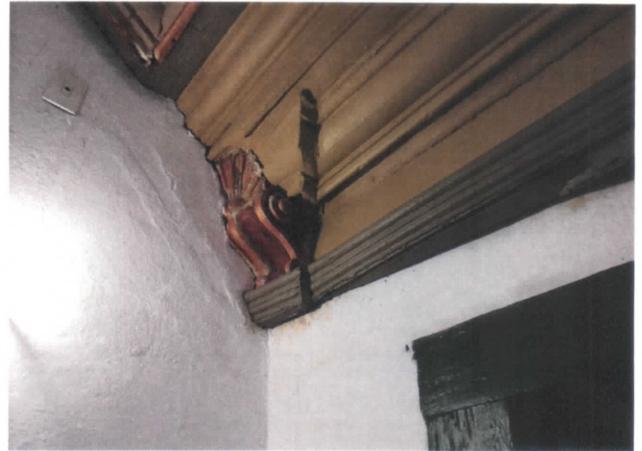
Foto 14: Pontos da cimalha com manchas de escoimento de águas pluviais, que acarretaram no apodrecimento da cimalha. **Foto 15:** Pontos da cimalha com manchas de escoimento de águas pluviais, que acarretaram no apodrecimento da cimalha.
