SECRETARIA MUNICIPAL DE DEFESA SOCIAL
Coordenadoria Municipal de Proteção e Defesa Civil (COMPDEC)
Rua Conselheiro Santana, nº 102, B. Pilar
Ouro Preto - Minas Gerais / 35.400-000
(031) 3559-3121 / 199

RELATÓRIO DE VISTORIA nº 048/2018

PROPRIETÁRIO / TEL.:	Prefeitura Municipal de Ouro Preto
NATUREZA DO IMÓVEL:	Público
ENDERECO:	Rua Nossa Senhora das Graças
REFERENCIA:	Acesso ao Morro da Queimada, acima da Rua 15 de agosto
RG/CPF:	*****
SOLICITANTE:	Câmara Municipal de Ouro Preto (CMOP) e Associação dos Moradores do Morro da Queimada.

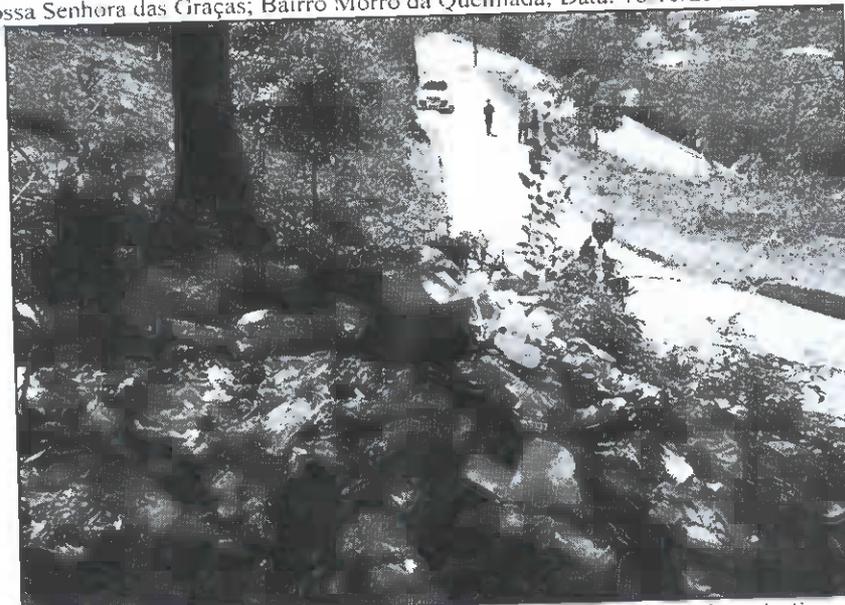
- 1º - Na encosta à montante da Rua Nossa Senhora das Graças foi identificado um grande volume de lixo lançado por moradores, notando inclusive que se trata de uma prática antiga, visto que abaixo do lixo solto foi possível visualizar, em outros trechos, material com a mesma natureza, mais compactado e envolto por uma fina camada de solo. Dessa forma, não se sabe ao certo a exata espessura da camada composta pelo lixo. Todo esse material solto sobre a encosta está disposto sobre um colúvio que cobre o Itabirito que já apresenta mergulho de suas camadas a favor do pendor da encosta. Durante períodos chuvosos contínuos ou com grandes acumulados pluviométricos instantâneos, esse lixo solto e o colúvio subjacente apresentam grande probabilidade de movimentação, podendo vir a atingir diretamente a Rua supracitada e posteriormente a Rua XV de Agosto à jusante. Esse fato ocorrendo provocaria alto risco de acidentes com motoristas e pedestres que eventualmente estejam utilizando a via no momento do acidente. Vale ressaltar que todo esse lixo vem favorecendo ainda a proliferação vetores como ratos, baratas, escorpiões, etc. que coloca em risco a saúde pública local;

Figura 2 – Grande volume de lixo lançado sobre a encosta à montante da via propício a deslizamentos e proliferação de vetores nocivos à saúde pública. Autor: Charles Romazãmu Murta. Local: Rua Nossa Senhora das Graças; Bairro Morro da Queimada; Data: 18/10/2018.

- 3º - Pelo que foi dito nos dois parágrafos acima, é necessária a remoção imediata de todo o lixo lançado, solo solto e entulho da encosta a fim de resguardar a incolumidade física dos usuários da Rua Nossa Senhora das Graças e XV de Agosto. Deverá ainda ser intensificada a fiscalização, conscientização direta e através de placas educativas da população local a fim de impedir que novos despejos irregulares de rejeitos se repitam novamente;

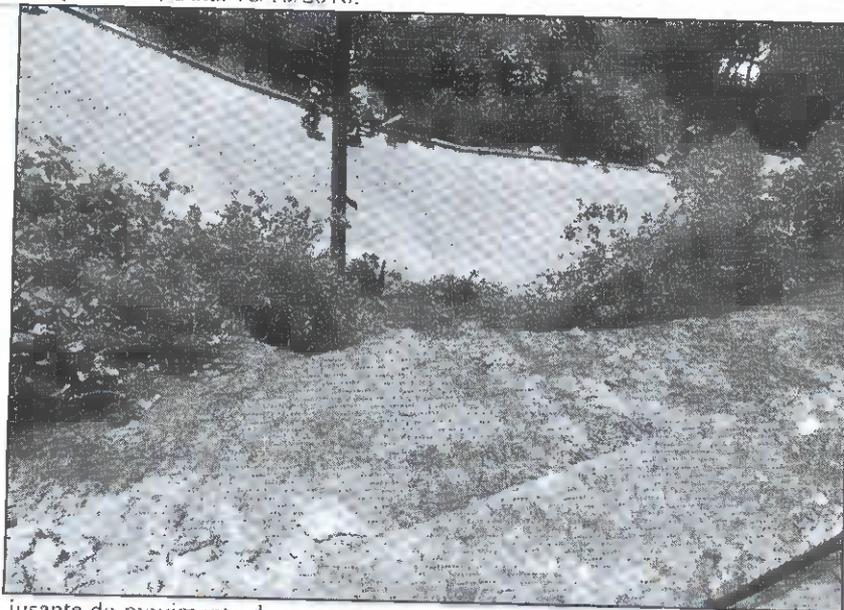
- 8º - No dia 12 de novembro de 2017 ocorreu uma movimentação de massa do tipo planar no colúvio sobre a encosta que faz divisa com a Rua XV de Agosto. O deslizamento ocorreu por volta das 13h30min. sob tempo estável e solo insaturado, entretanto supõe-se que os acumulados pluviométricos dos dias anteriores tenham sido responsáveis pela perda de sustentação do colúvio que não suportou a perda de saturação e se movimentou sobre a encosta sub-vertical. O movimento atingiu parcialmente a Rua XV de Agosto e comprometeu a Rua Nossa Senhora das Graças, ficando sua cicatriz rente ao meio fio. Ressalta-se que uma recuperação urgente desse trecho da Rua Nossa Senhora das Graças é de extrema necessidade e urgência, visto que esse é um dos principais acessos ao Bairro Morro da Queimada, sendo utilizado por aproximadamente 400 moradores estimados. Muitos desses moradores possuem apenas esse acesso para deixarem o bairro, ou seja, essa é uma via estratégica, principalmente em momentos de crise para remoção, socorro e resgate de moradores. Outros indícios de movimentos de massa foram observados no local, sendo que deverá ser elaborado e executado um projeto de contenção e drenagem da encosta, principalmente para que a Rua XV de agosto, área de expraçamento do material e com grande

Figura 6 - Vista para jusante do movimento de massa na encosta subvertical que atingiu perigosamente uma pequena parte da Rua XV de Agosto à jusante. Autor: Charles Romazâmu Murta. Local: Rua Nossa Senhora das Graças; Bairro Morro da Queimada; Data: 12/11/2018.

movimentação de veículos e pedestres, não seja atingida pelos detritos do deslizamento, fato que colocaria em risco os usuários da via que estivessem trafegando pelo trecho naquele instante;

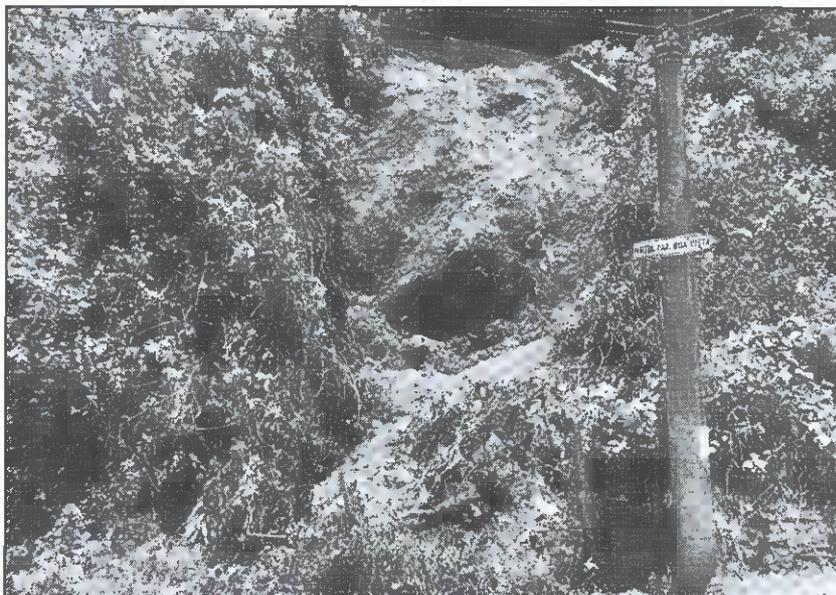
Figura 7 – Vista para montante da cicatriz de movimentação citada na foto anterior. Lateralmente o solo também está propenso ao mesmo tipo de movimentação, sendo que um projeto e execução de obra de drenagem, contenção e/ou estabilização do talude deverá ser executado. Autor: Charles Romazâmu Murta. Local: Rua Nossa Senhora das Graças; Bairro Morro da Queimada; Data: 12/11/2018.

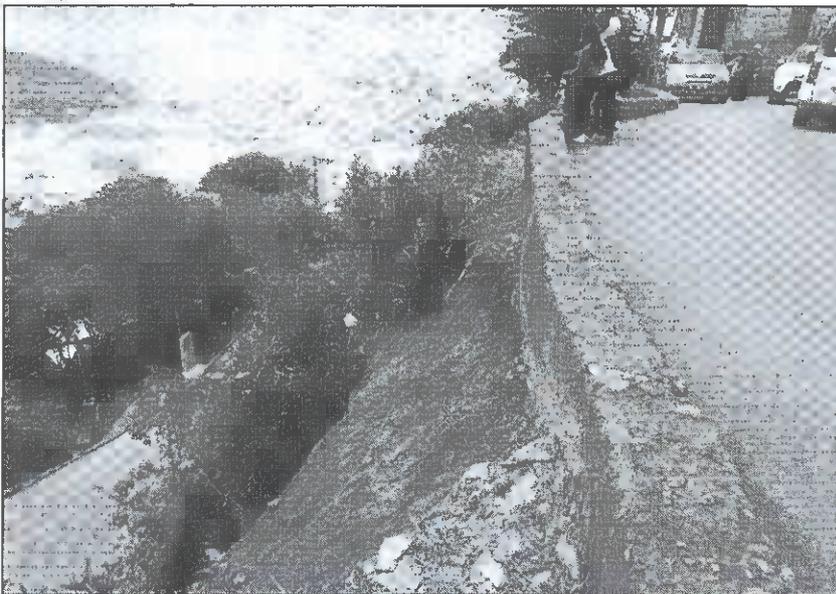
Figura 8 – Foto lateral mostrando o alcance do deslizamento que coloca em risco a Rua Nossa Senhora das Graças com grande trânsito de veículos e pedestres por ser um acesso estratégico para centenas de moradores do Bairro Morro da Queimada. Uma estruturação desse trecho da via se faz urgente e necessária. Autor: Charles Romazâmu Murta. Local: Rua Nossa Senhora das Graças; Bairro Morro da Queimada; Data: 12/11/2018.

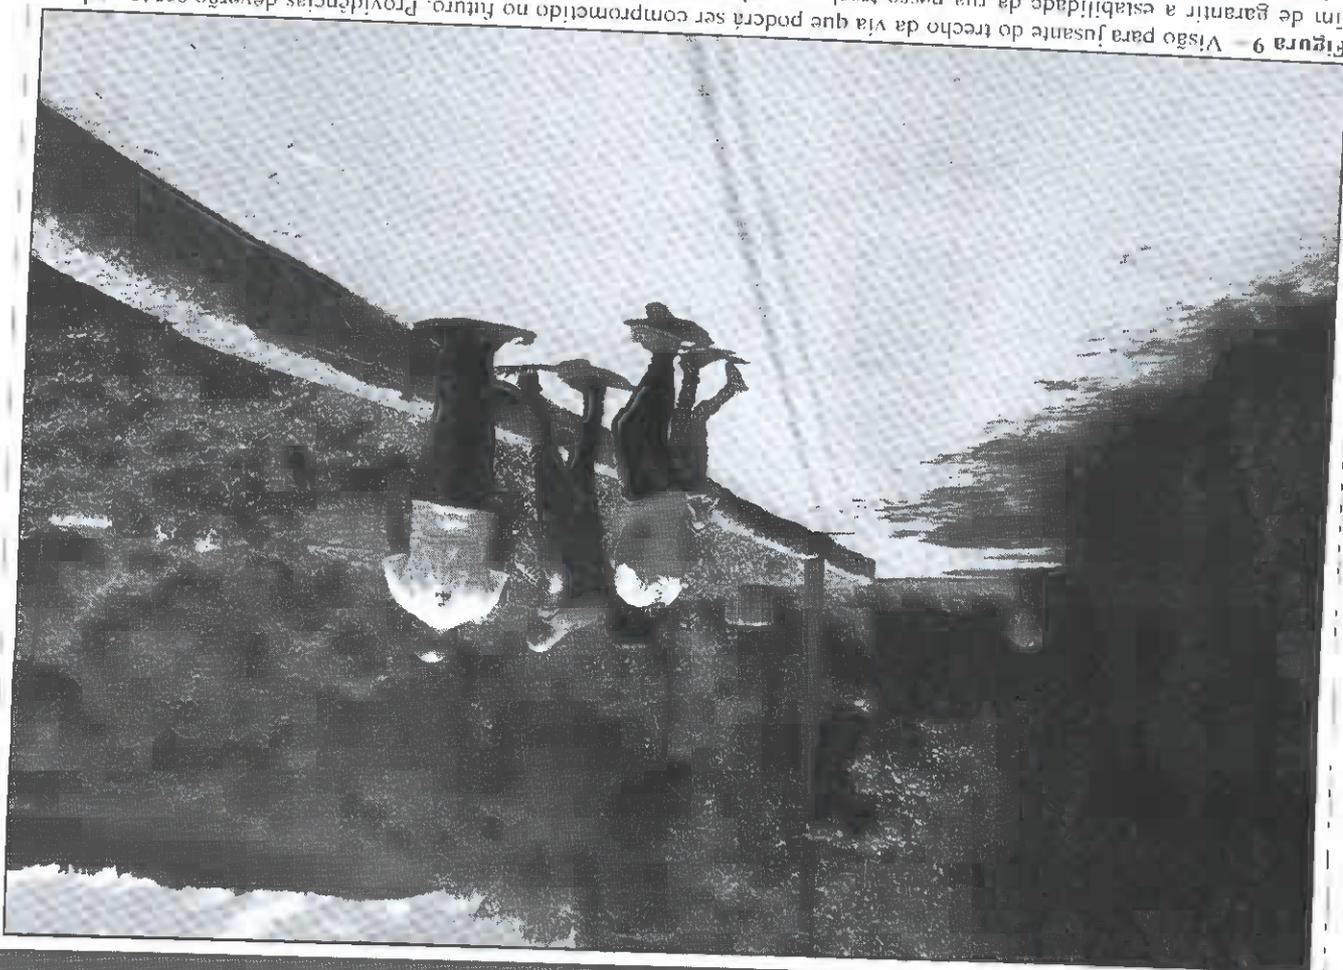
Figura 9 – Visão para jusante do trecho da via que poderá ser comprometido no futuro. Providências deverão ser tomadas a fim de garantir a estabilidade da rua nesse trecho e assim permitir o acesso a socorro, resgate e remoção de moradores, principalmente em momentos de crise. Autor: Charles Romazanu Murta. Local: Rua Nossa Senhora das Graças; Bairro: Morro da Queimada; Data: 12/11/2018.

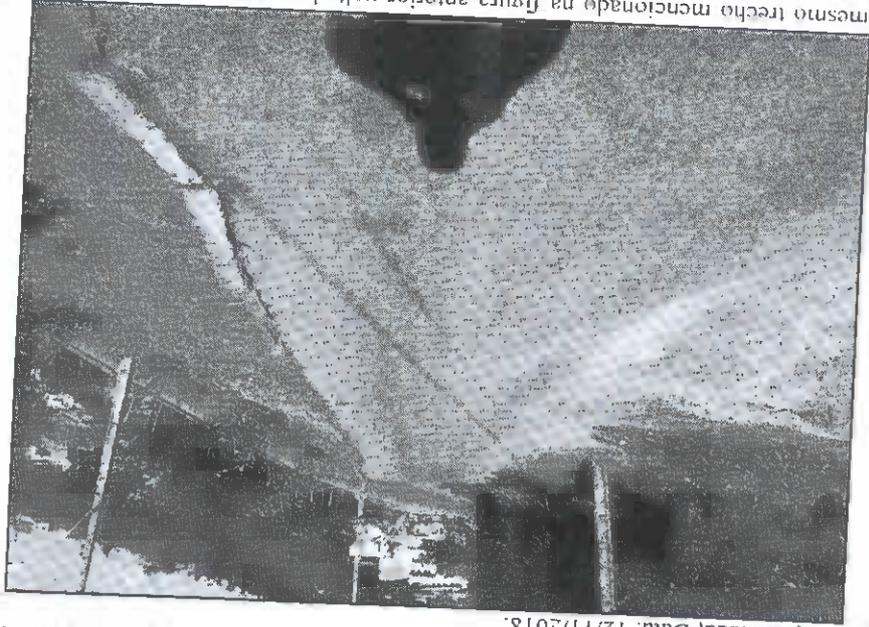
- 7º - Na encosta à jusante da Rua Nossa Senhora das Graças, divisa com a Rua XV de Agosto, também foi identificado o lançamento de lixo que deverá ser removido. A umidade nesta encosta é elevada, sendo que próximo ao cruzamento entre as duas ruas já existem indicativos de movimentação através de fendas de tração no pavimento da Rua Nossa Senhora das Graças. Uma obra de contenção e drenagem deverá ser projetada e executada na encosta a fim de garantir a integridade da via;

Figura 11 – Fendas de traço na lateral da Rua Nossa Senhora das Graças próximo ao cruzamento com a Rua XV de agosto indicando propensão a um movimento de massa do tipo plano-rotacional. Um projeto e execução de obra de contenção e drenagem deverão ser executados neste trecho da encosta. Autor: Charles Romazanu Murta. Local: Rua Nossa Senhora das Graças; Bairro Morro da Queimada; Data: 12/11/2018.
