Ofício HDB/MA Nº 034/2018

LOCALIZAÇÃO HINDALCO:	ÁREA:	SUB-ÁREA:
	0-Geral	00-Área Geral
CÓDIGO ELETRÔNICO: GGC-468-DI.-T-001	TÍTULO: Declaração de Condições de Estabilidade Barragem do Marzagão Julho de 2017	
SUBSTITUI:		
ESCALA:		
FORMATO: A4	FOLHA: 1 de 9	REV.
	Nº DES

Empreendedor: **Hindalco do Brasil Ltda**
Barragem: **Marzagão**
Classe quanto ao potencial dano ambiental: **Classe III**
Município: **Ouro Preto/MG**

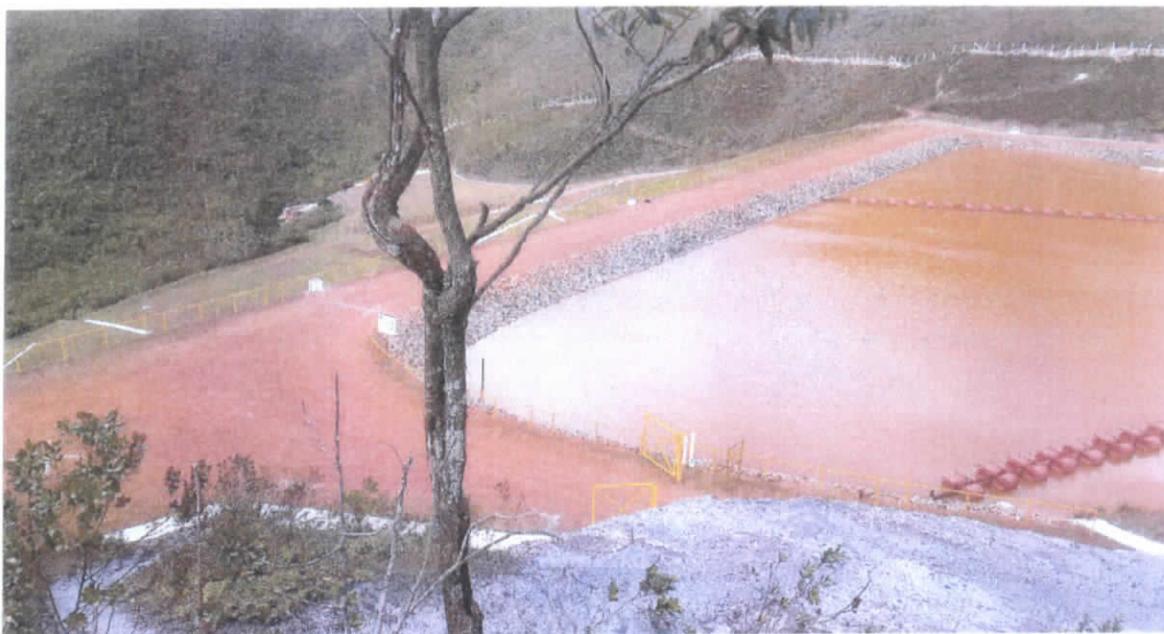
A crista da barragem se encontrava em boas condições. A crista estava revestida com solo laterítico compactado e apresentava inclinação para montante, sentido ao rip-rap. Na extremidade da crista voltada para o talude de jusante havia um guarda-corpo com placa indicativa da cota da crista: 1.191,00m. Não havia sinais de empoçamento, deformação nem de trincas. Não foi identificada qualquer anomalia.

Foto 01 – Aspecto geral da crista no dia 24/07/2017.

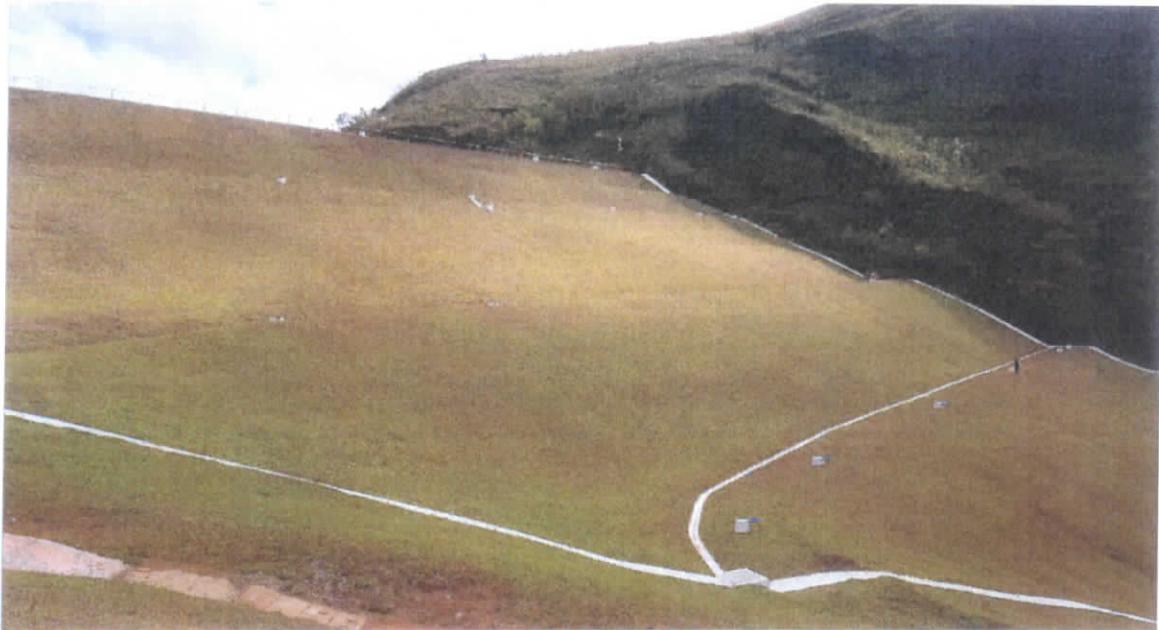
trincas, escorregamentos superficiais ou falhas na proteção superficial. Não foi identificada qualquer anomalia.

Foto 02 – Aspecto geral do talude de jusante no dia 24/07/2017.

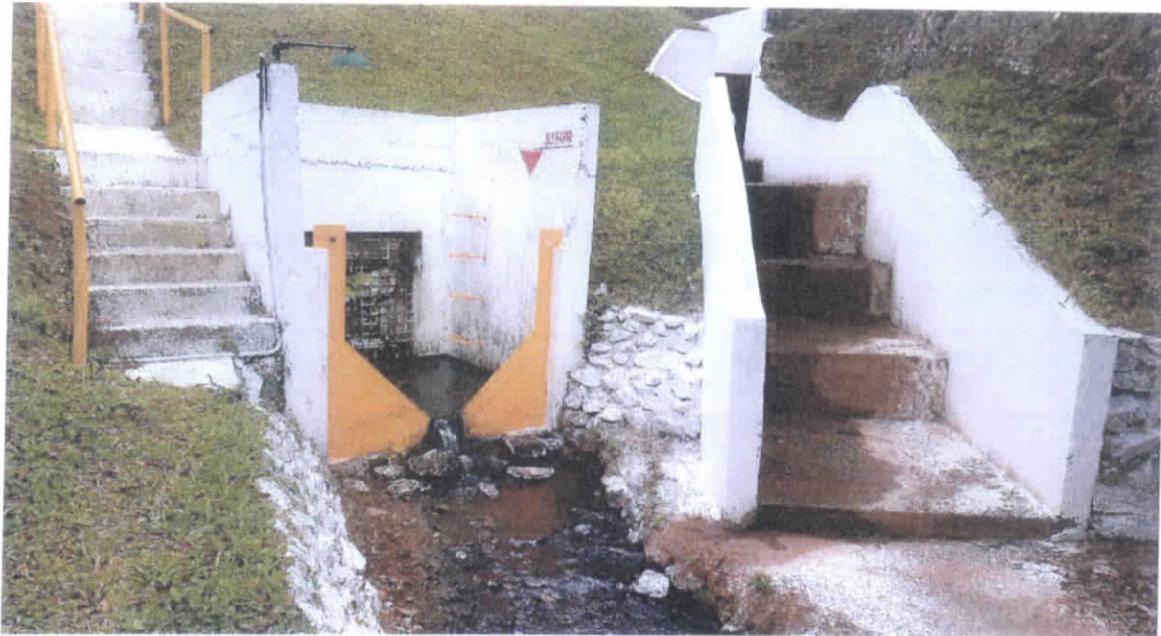
O acesso à área do pé ocorreu pela ombreira direita. Há escada com corrimão até a extremidade de jusante. No pé da barragem foi observada uma caixa de concreto na saída do sistema de drenagem de fundo da barragem e logo a jusante desta, um medidor de vazão. A água a jusante do medidor de vazão se encontrava muito limpa, permitindo-se ver o fundo. No lado esquerdo da caixa foi observado o canal de drenagem superficial da ombreira esquerda da barragem. O estado de conservação na região do pé era muito bom. Não foi identificada qualquer anomalia.

Foto 03 – Aspecto geral da área do pé da barragem no dia 24/07/2017.

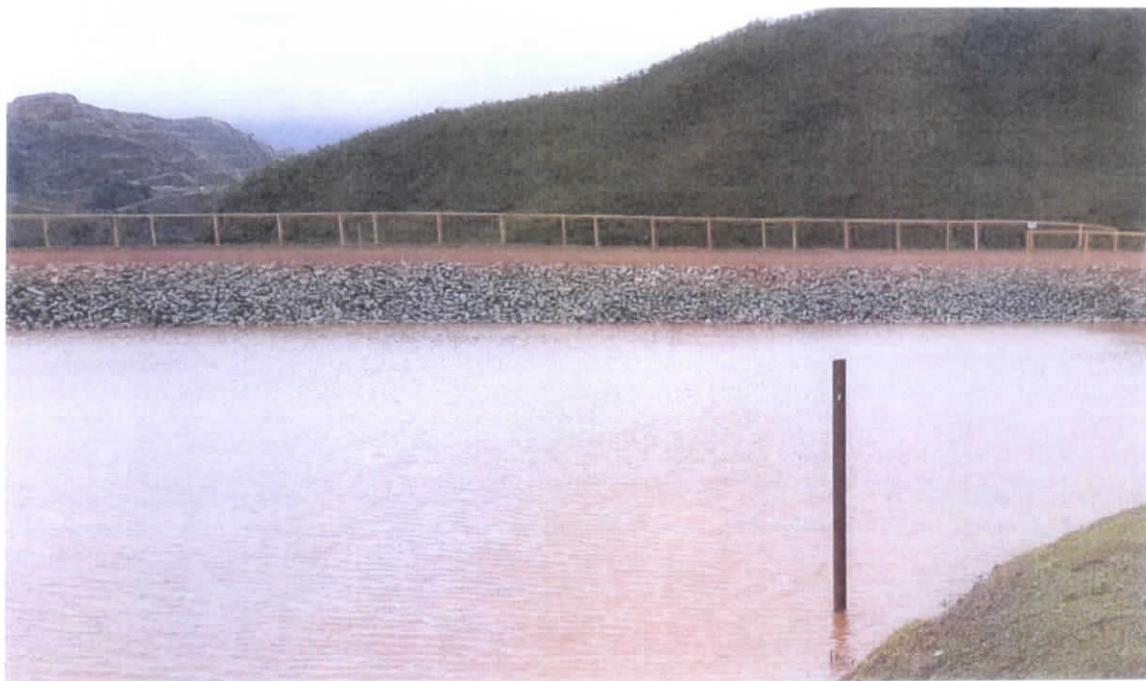
O talude de montante da barragem estava protegido com blocos de enrocamento de granito com diâmetro médio aproximado variando entre 15 a 20cm. Não havia sinais de erosão provocada por onda nem por erosão decorrente de concentração de fluxo devido à inclinação da crista para montante. Havia dispositivos de drenagem superficial especialmente posicionados no terreno natural, perto do *Rip-rap* para conduzir adequadamente o efluente captado pelas canaletas de drenagem do acesso até o interior do reservatório. Não foi identificada qualquer anomalia.

Foto 04 – Aspecto geral do talude de montante (“rip-rap”) no dia 24/07/2017.

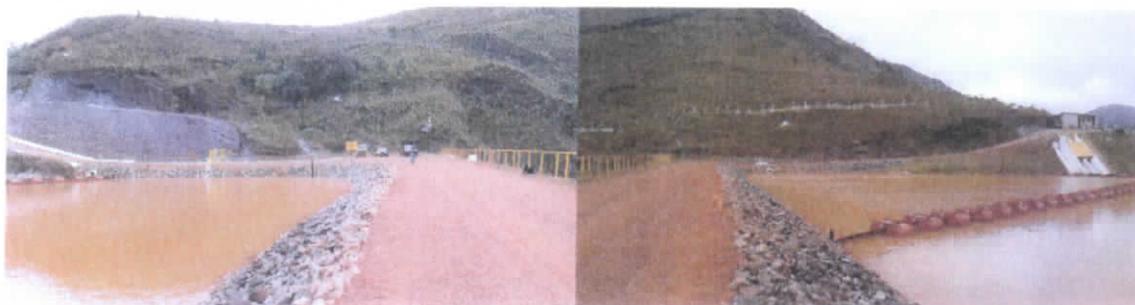
As ombreiras da barragem estavam em boas condições, sem erosões nem escorregamentos. A equipe da HINDALCO informou que no período de chuvas é possível identificar alguns pontos de umidade ou surgência na ombreira esquerda, logo acima do canal de drenagem periférico em concreto da barragem, sendo considerados pontos de saída de águas precipitadas infiltradas nas porções superiores do terreno. Em uma das caixas de passagem da ombreira esquerda foi observada a presença de água. Esta vazão não é monitorada. Segundo a equipe da HINDALCO, neste local, sempre foi observada uma pequena surgência. A água no interior da caixa estava muito limpa, podendo ver-se o fundo. *Recomenda-se identificar o ponto exato de saída de água no seu interior. Recomenda-se separar o efluente da surgência do efluente pluvial e dar início ao monitoramento da vazão deste ponto de surgência e gerar registro como-construído.*

pontos de surgência nem pontos de saturação na ombreira direita, exceto a nascente de água. Não foi identificada qualquer anomalia.

Foto 05 – Aspecto geral da ombreira esquerda e da ombreira direita no dia 24/07/2017.

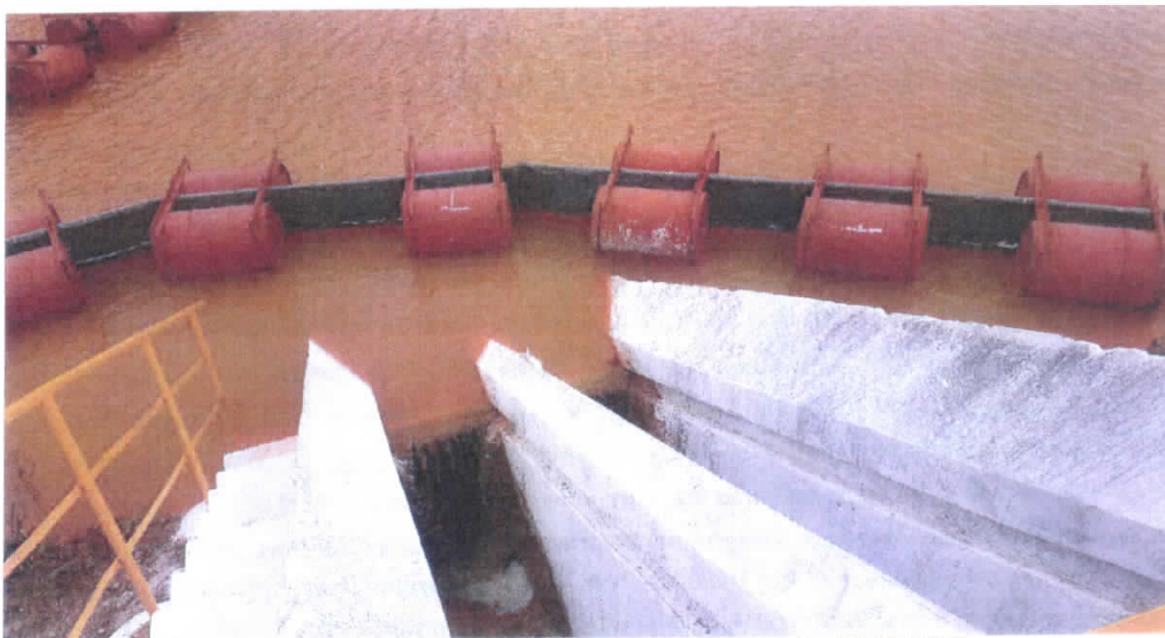
da parte interna do conduto, verificou-se que encontram em boas condições físicas, sem nenhum comprometimento estrutural". O relatório confirma que 4 anos antes de 2016, ou seja, em 2012, foi efetuado reparo nos "stop-logs" e que a executante do serviço foi a própria MAR e AR Serviços Subaquáticos. O relatório cita, também, na legenda de uma foto, "Parte da laje com cobrimento, porém com agregado graúdo exposto, mas sem ferragem exposta". Por este fato, *recomenda-se que nova inspeção ao interior da galeria seja realizada no menor prazo possível, e que um engenheiro civil especialista em patologias de concreto elabore parecer técnico conclusivo sobre a condição de segurança atual dos "stop-logs", tanto das peças afetadas anteriormente quanto das demais, bem como sobre as condições de segurança da estrutura de concreto da galeria, como um todo.* A HINDALCO está ciente dessa necessidade e informou que planejará esta atividade para que seja executada o mais breve possível.

Foto 06 – Aspecto geral do sistema extravasor no dia 24/07/2017.

Ressalta-se que no Laudo Técnico de Segurança de 2015, da Pimenta de Ávila Consultoria Ltda já havia uma recomendação, de 2014, para a implantação de um novo extravasor de superfície para a barragem do Marzagão. Esta questão foi discutida com a HINDALCO e, face à proximidade do término da vida útil da barragem, *recomenda-se que a HINDALCO dê início à implantação de um novo extravasor de superfície para a barragem (planejamento, projeto e construção) e efetue a desativação do sistema atual no menor tempo possível.* A HINDALCO está ciente dessa questão e informou que atenderá a esta recomendação no menor tempo possível.

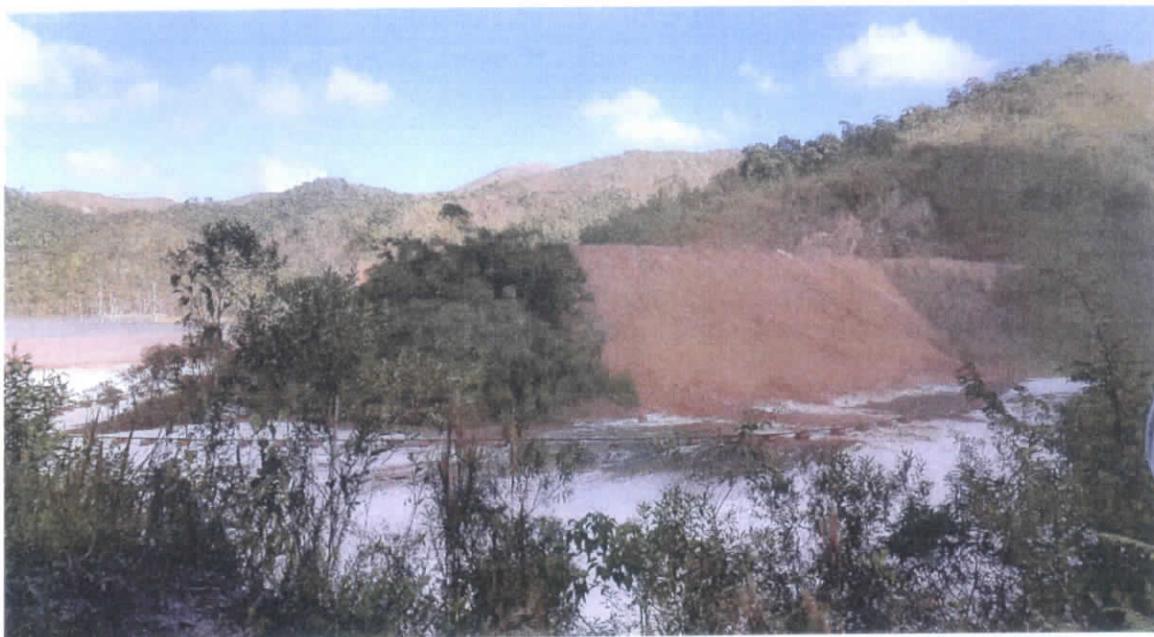
Na região situada no fundo do reservatório foram identificadas duas pilhas de rejeitos secos (material arenoso). Essas pilhas apresentam taludes sem geometria regular, na inclinação de repouso do material, evidenciando superfícies de escorregamento que invadiram a área do reservatório. A equipe da HINDALCO informou que as pilhas foram implantadas sobre terreno natural sem remoção da vegetação existente. A HINDALCO também informou que o projeto de adequação das pilhas foi desenvolvido e será implantado em 2018. *Recomenda-se a implantação do projeto de estabilização das pilhas.*

Foto 08 – Aspecto geral de uma das pilhas de rejeito, ao fundo, no dia 24/07/2017.

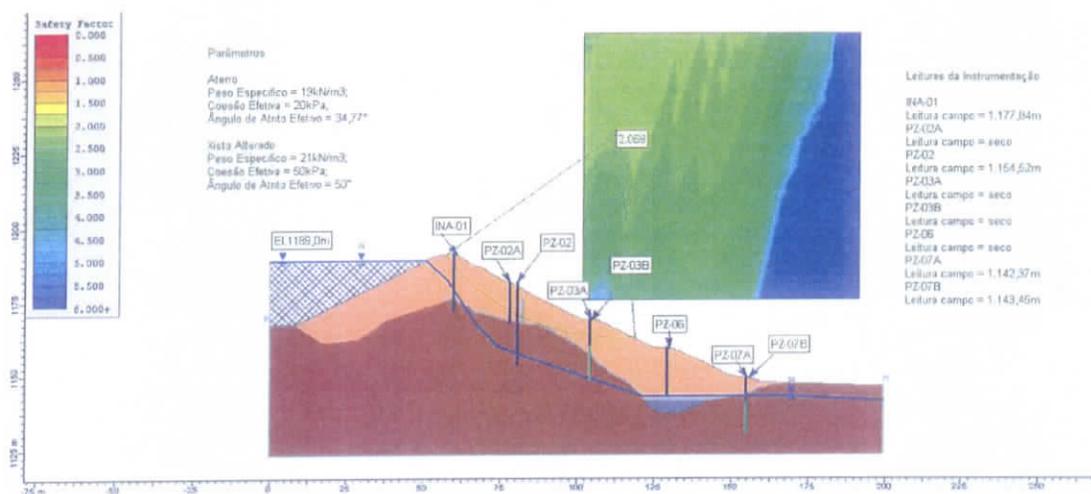
A análise dos registros da instrumentação da barragem do Marzagão no período julho de 2016 a julho de 2017 não evidenciou anomalia nas leituras dos piezômetros, conforme já mencionado. Todas as leituras se encontravam constantes e normais. Assim, sem anomalias identificadas na Inspeção Técnica nem na análise da instrumentação e, conforme avaliação da Carta de Risco e verificação complementar da estabilidade global da barragem realizada pela GGC Consultoria e Gerenciamento Ltda, apresentada nas Figuras 4 a 6 (que consideraram os níveis piezométricos atuais e parâmetros de resistência previstos na Carta de Risco), concluiu-se que a Barragem do Marzagão encontra-se em condições satisfatórias de estabilidade, atendendo aos critérios indicados na Norma Brasileira ABNT NBR 13028 – “Mineração – Elaboração e Apresentação de Projeto de Barragens para Disposição de Rejeitos, Contenção de Sedimentos e Reservação de Água”.

Figura 4: Estaca 4+10 – Análise de estabilidade – Nível piezométrico Julho/2017 – FS = 2,06.

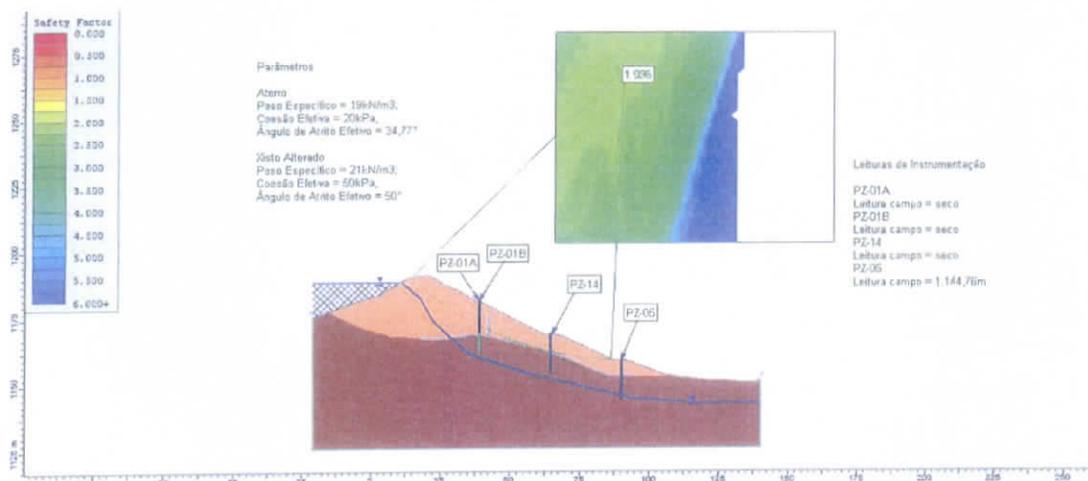
Figura 5: Estaca 3+5 – Análise de estabilidade – Nível piezométrico em Julho/2017 – FS = 2,00.

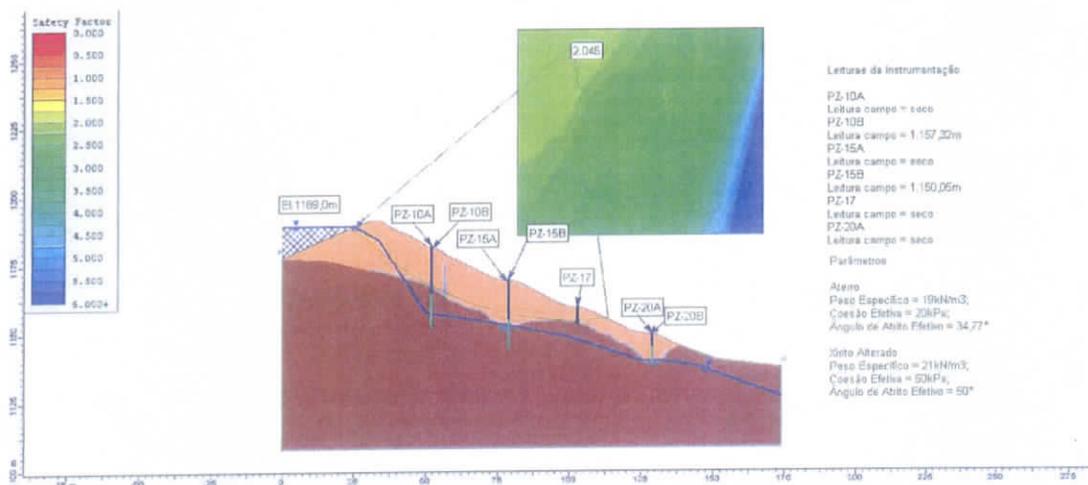
Figura 6: Estaca 6 – Análise de estabilidade – Nível piezométrico em Julho/2017 – FS = 2,05
