Resposta a Rep 64 e 65/19

DO_15_2019

Assunto: **Ocorrência no canal da CGH Caboclo com influência na estrada de acesso à comunidade de Santo Antônio do Salto**

Maynard Energética Ltda	AVALIAÇÃO GEOTÉCNICA	
LAUDO TÉCNICO Avaliação de talude sobrejacente ao canal de adução da CGH Caboclo		Nº DOCUMENTO OUT-MAY-UC-LT-001	PÁGINA 2/19
		PROJETO CGH CABOCLO	REV. 3

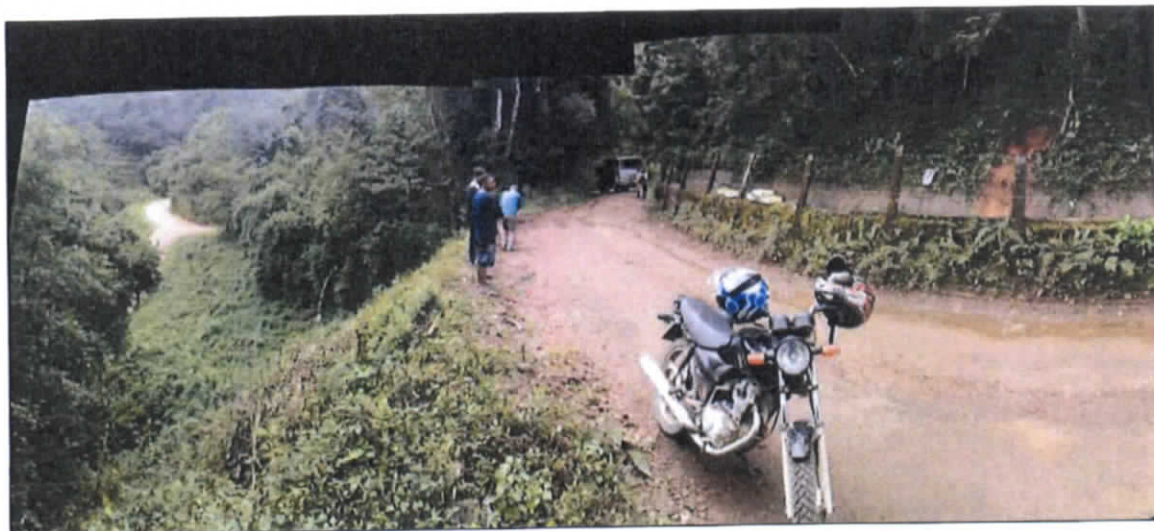
Trata-se de um talude irregular de aproximadamente 15 metros de altura com inclinação de, aproximadamente, 55° (talude global), com um muro de arrimo de, aproximadamente, 80cm de espessura no seu terço superior, a altura do muro não pôde ser identificada devido à vegetação densa (Figura 1 e Figura 2).

Figura 1: Vista geral do trecho avaliado, com talude, à esquerda, acesso, ao centro, e canal de adução em concreto, à direita (19/05/2019).

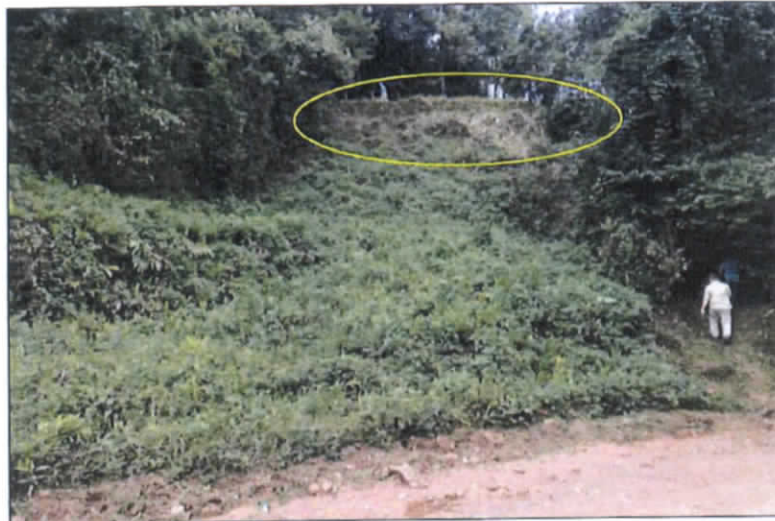
Figura 2: Vista de baixo para cima do talude avaliado, com muro de arrimo no terço superior (19/05/2019).

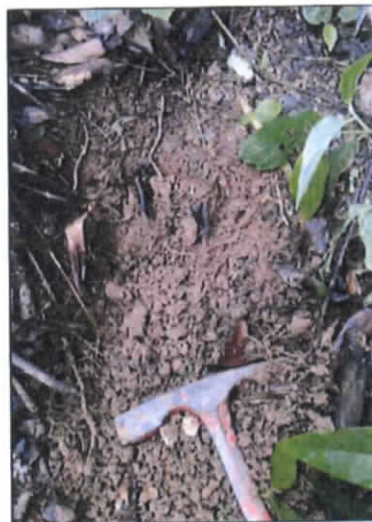
O talude é formado em parte por um aterro silto-areno-argiloso amarronzado (Figura 3). A face e pé do talude apresentam cobertura vegetal densa impedindo uma avaliação mais criteriosa de possíveis deformações (estufamentos/abatimentos e trincas) (Figura 2). A morfologia do talude indica acúmulo de material no pé, oriundo de material lançado da escavação do canal e/ou antigas rupturas (Figura 4). Entretanto, a avaliação de um histórico de imagens de satélite não indica a ocorrência de rupturas na área avaliada (Anexo I).

Figura 3: Material da face do talude.

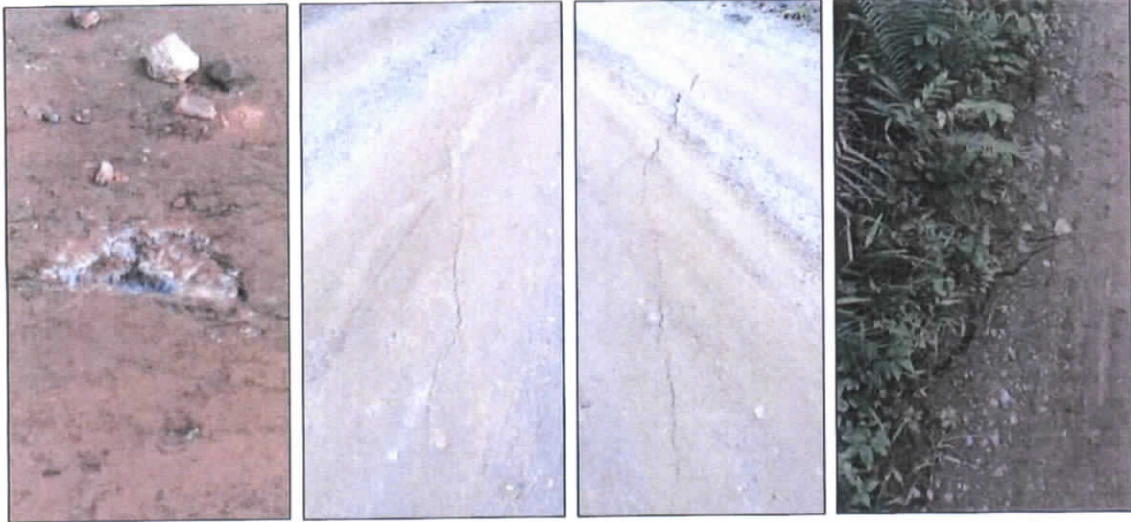
As trincas descritas na notificação da Defesa Civil não estavam visíveis, sendo que os colaboradores da Maynard indicaram o traçado da trinca observada e mostraram algumas fotos e vídeo, pontuando ser uma feição com alguma continuidade e abertura máxima de 5mm. Foi relatado que as trincas ocorreram após surgimento de ponto de infiltração no canal (Figura 5).

Figura 4: Ponto de infiltração do canal de adução, à extrema esquerda, e trinca, demais fotos. Fotos cedidas pelo colaborador Maynard (17/05/2019).

Os fatos delineados no capítulo anterior apontam para uma saturação do talude ocasionada pela infiltração da água do canal, provocando carreamento de material e movimentação do talude refletida nas trincas de tração identificadas.

- A impermeabilização do acesso no trecho trincado com material argiloso (mínimo 30cm lançado na região da trinca, compactado com pneu de caminhão ou esteira), mantendo-se o *grade* da pista em, no mínimo, 0,5% de inclinação contrario à crista do talude e para jusante, sem deixar pontos de acumulo de água. Para dar melhores condições ao tráfego deve-se lançar uma fina camada de cascalho (10cm). A impermeabilização deve ser realizada após as primeiras duas semanas de monitoramento, e desde que não haja indícios de instabilidade;

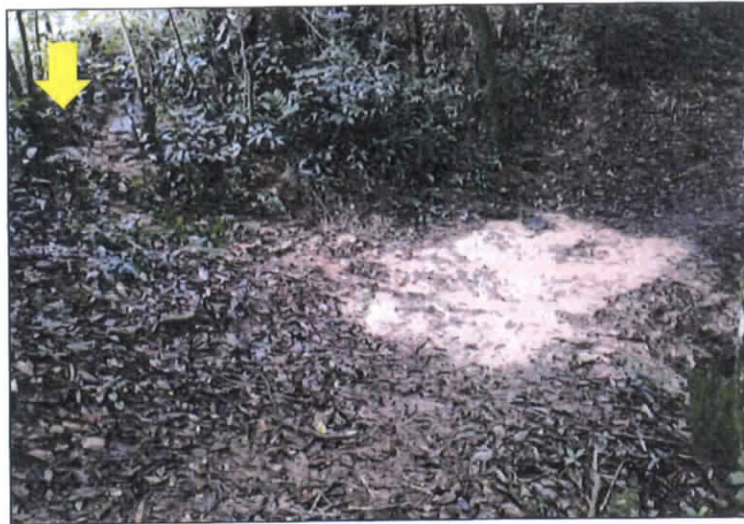
O colaborador Maynard, Sr. José Antônio, mostrou na porção inferior do talude ponto onde houve surgência de água durante o período de infiltração no canal, a jusante do ponto foi observado material carreado do talude (silto-areno-argiloso bege, com fragmentos pequenos de quartzo) (Figura 5).

Figura 5: Ponto de surgência indicado em amarelo, com material carregado a jusante (19/05/2019).

Haja vista a identificação de carregamento de material no pé do talude entende-se que possivelmente formou-se no interior do maciço um caminho preferencial para água, assim, após a confirmação da eficiência da vedação do canal, recomenda-se que:

- Para os pontos de surgência no talude com carregamento de material recomenda-se a execução de um filtro inclinado com 0,5m de areia média, 0,5m de brita zero, 0,5m de brita 3 recobertos por pedra de mão. Para execução do filtro inclinado recomenda-se a escavação adentrando-se 2,0m no ponto de surgência e extrapolando a escavação em aproximadamente 1m para cada lado além do trecho onde se pôde ver surgências no pé do talude, como alternativa pode-se aplicar manta geotêxtil no lugar da areia e britas zero e três. No caso de ocorrerem mais pontos de surgência a mesma prática deve ser utilizada.

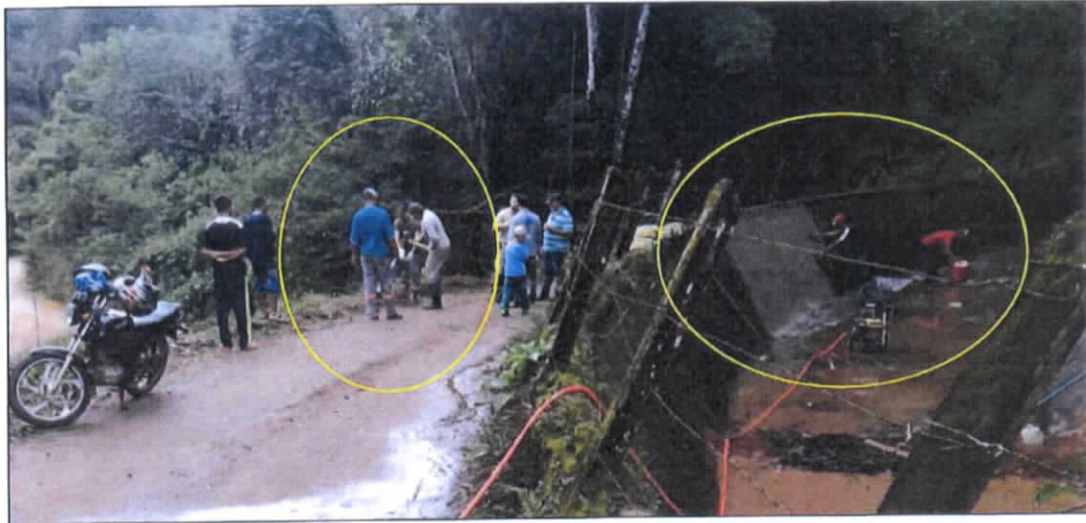
No momento da visita as atividades de vedação do canal em concreto estavam em curso, bem como o posicionamento de instrumentos para controle topográfico de movimentação do talude, sendo compostos por seis (6) estacas metálicas de, aproximadamente, 1 metro de comprimento que foram cravadas no terreno para servirem como marco de referência, sendo duas delas dentro da área afetada e quatro delas fora (Figura 6, Figura 7 e Tabela 1).

Figura 6: Atividades de instalação de marco de referência, à esquerda, e de vedação do canal, à direita, em andamento (19/05/2019).

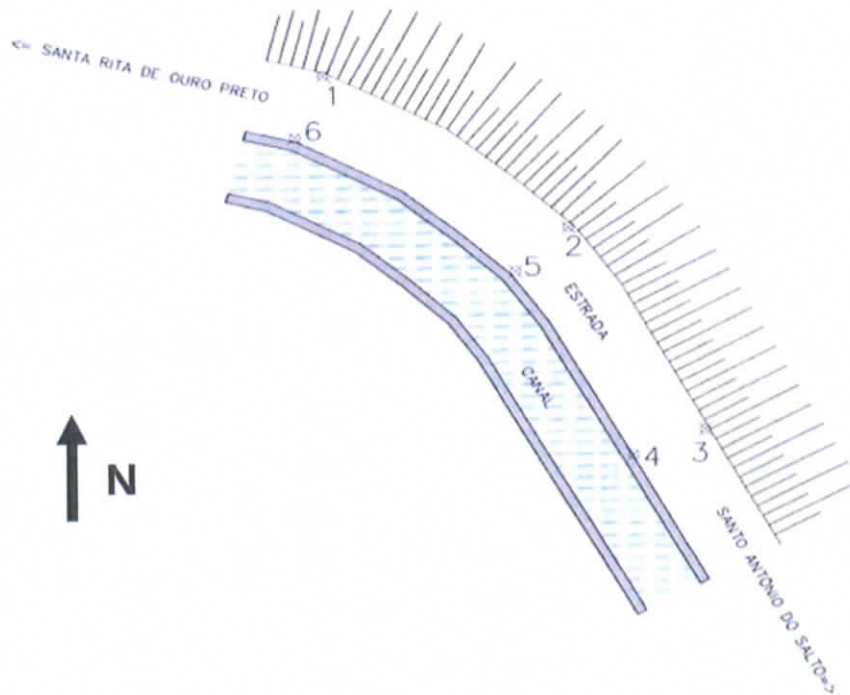
Figura 7: Planta com a localização dos marcos.

- O marco 2, que está inserido na porção interna da zona trincada próximo à face do talude (Figura 7 e Tabela 1), apresentou variações inferiores ao erro (5mm), com variação máxima de 4mm na direção Y, e valor médio de 2,75mm. Nas outras direções o valor de pico foi de 2mm;

- O marco 5 está locado próximo ao canal, na porção interna da zona trincada (Figura 7 e Tabela 1), indicou uma valor médio de deformação de 4,25mm, inferior ao erro admitido, porém com pico de 7,0mm na direção X. Nas demais direções o pico foi de 3mm. Entende-se que este pico de 7mm possa ter sido causado passagem dos pneus de veículos leves, uma vez que a pista é estreita, já que o marco 2 não respondeu da mesma forma, assim como não ocorreram sinais visuais de instabilidade (trincas de tração);

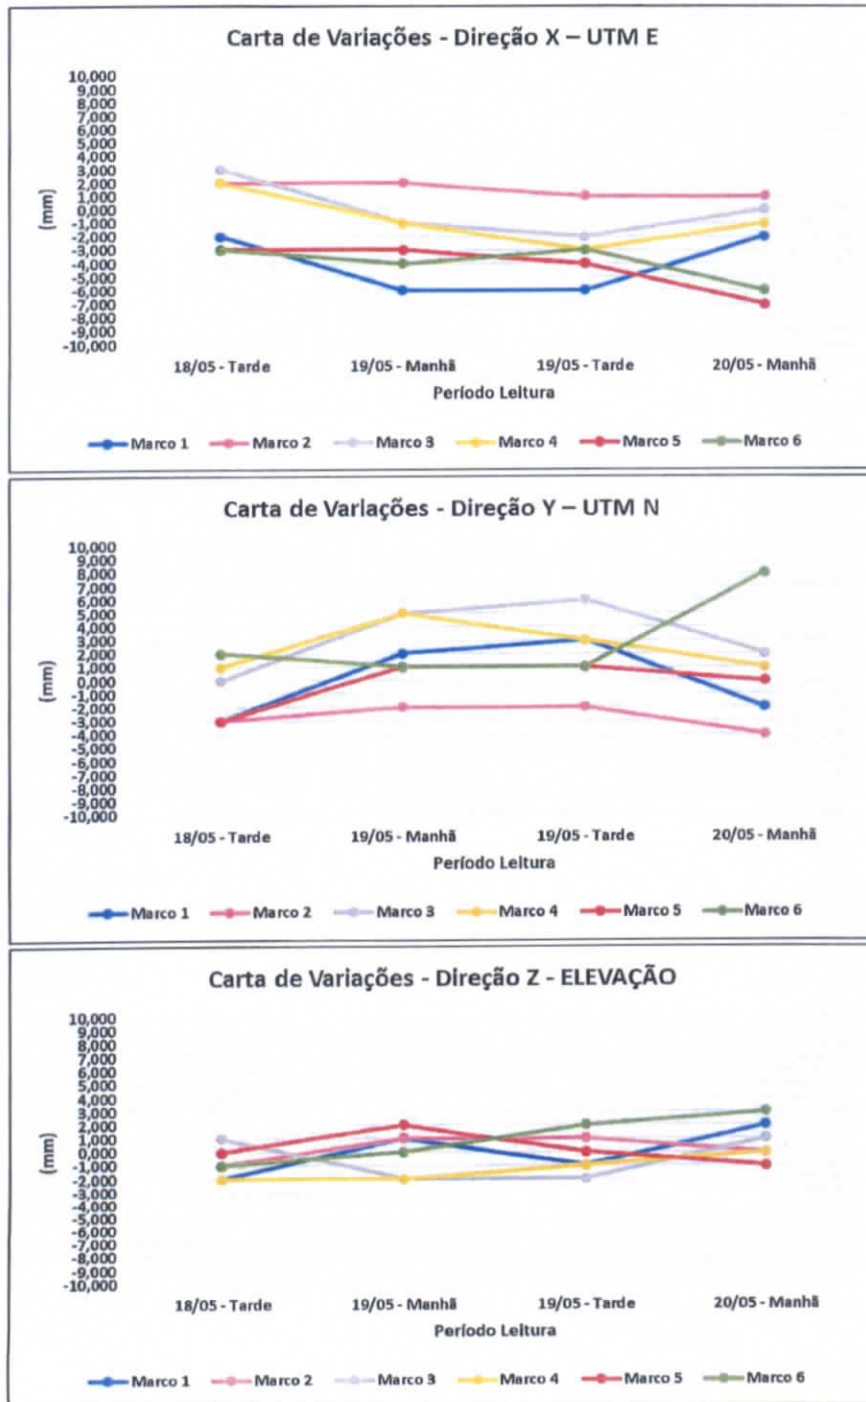
Os dados das leituras topográficas, são de responsabilidade da empresa Sirius Topografia Ltda, representada pelo Eng. Agrimensor Robson Lopes (Anexo II). As leituras realizadas nas primeiras 48 horas (Figura 8 e Anexo II), indicaram que:

- Os demais marcos estão inseridos na zona externa das trincas, e os mesmos não apontaram indícios médios de deformação superiores a 5mm, sendo o pico médio de 4,33mm na direção Y, marco 3. O pico individual foi de 8mm na direção Y do marco 6, todavia acredita-se que tal deformação esteja relacionado ao tráfego de veículos, assim como no marco 5;

Figura 8: Gráfico mostrando as variações das leituras dos instrumentos – primeiras 48 horas do monitoramento.

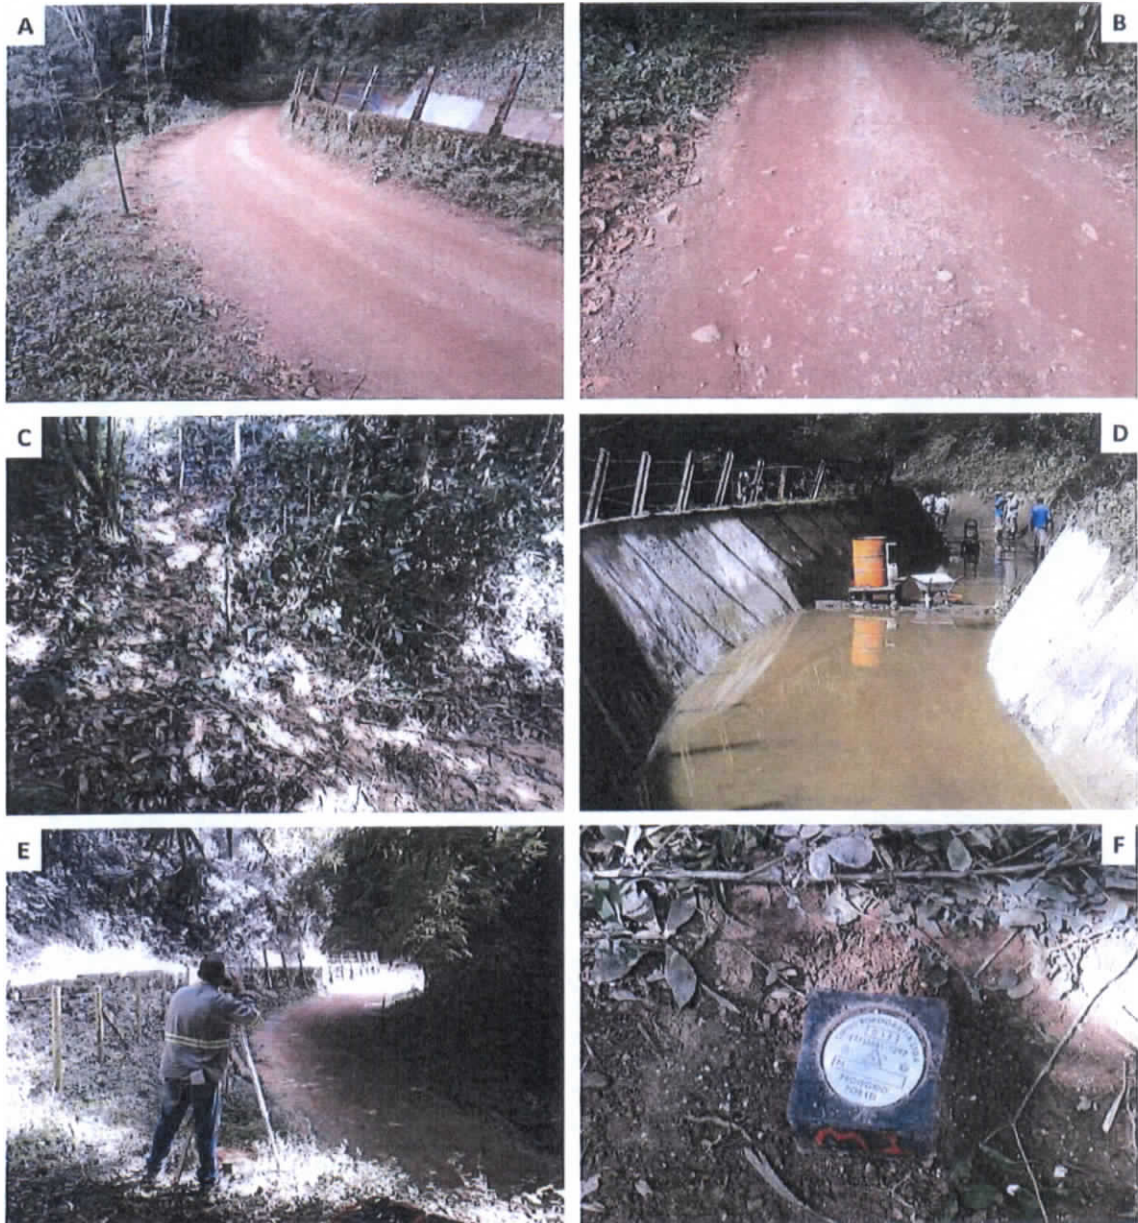
Entende-se que o talude avaliado apresenta probabilidade de ruptura ainda incerta, porém, a princípio, seu principal fator desestabilizante está controlado com a vedação da infiltração do canal de adução (Figura 6 e Figura 9). Os dados provindos do monitoramento topográfico e as inspeções visuais durante o primeiro mês são muito relevantes, pois poderão vir a minimizar tal incerteza.

As informações fornecidas do monitoramento topográfico e das vistorias das primeiras 48hrs mostraram que não há novos ou evolução dos indícios de instabilidade (Figura 9), assim como sinais de percolação e carreamento, dessa forma entende-se que o processo de desestabilização está estagnado, assim o tráfego do acesso pode retomar sua rotina, assim como as operações da Usina Caboclo. Todavia o monitoramento e os trabalhos de vistoria devem continuar, e a quaisquer indícios de instabilidade e de erosão interna do talude, o canal deve ser esvaziado e o acesso isolado, ambos de forma imediata.

Figura 9: Prancha de fotografias do monitoramento realizado pela equipe Maynard no dia 20/05 pela manhã. A e B: Imagens do acesso mostrando a ausência de trincas; B: Ponto de surgência e carreamento com processo estagnado; D: Equipe de manutenção e vistoria da Maynard; E: Monitoramento topográfico dos marcos; F: Imagem de detalhe mostrando as indicações dos marcos.

Salienta-se que para uma estabilização definitiva do talude deve-se acionar uma empresa especializada para desenvolvimento de um projeto de estabilização do talude embasado tecnicamente. Esta medida deverá ser tomada de forma emergencial caso ocorram indícios de instabilidade do talude durante o período de monitoramento, ou posteriormente.
