Assunto: Solicitação de descaracterização e descadastramento de barragem no Banco de Declarações Ambientais.

BARRAGEM AUXILIAR DO VIGIA

RELATÓRIO FOTOGRÁFICO DAS OBRAS DE DESCARACTERIZAÇÃO DA BARRAGEM AUXILIAR DO VIGIA

Relatório fotográfico- Obra: Descaracterização da Barragem Auxiliar do Vigia

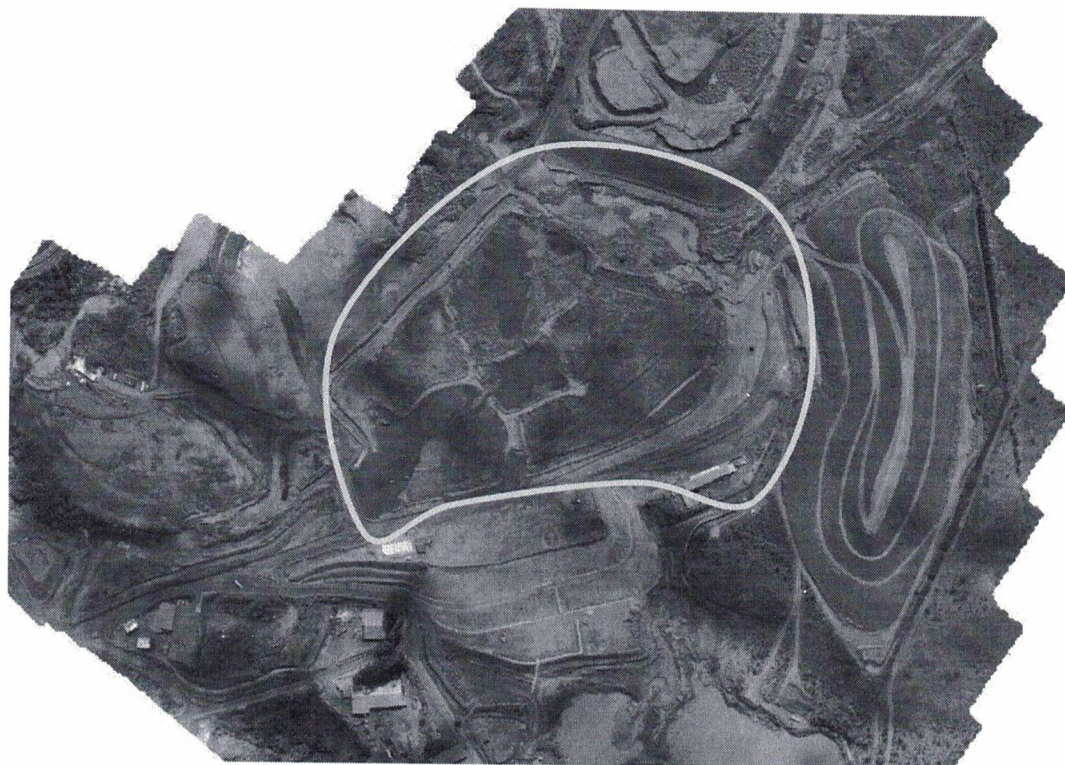
Foto 1- Vista superior da estrutura antes do início das obras

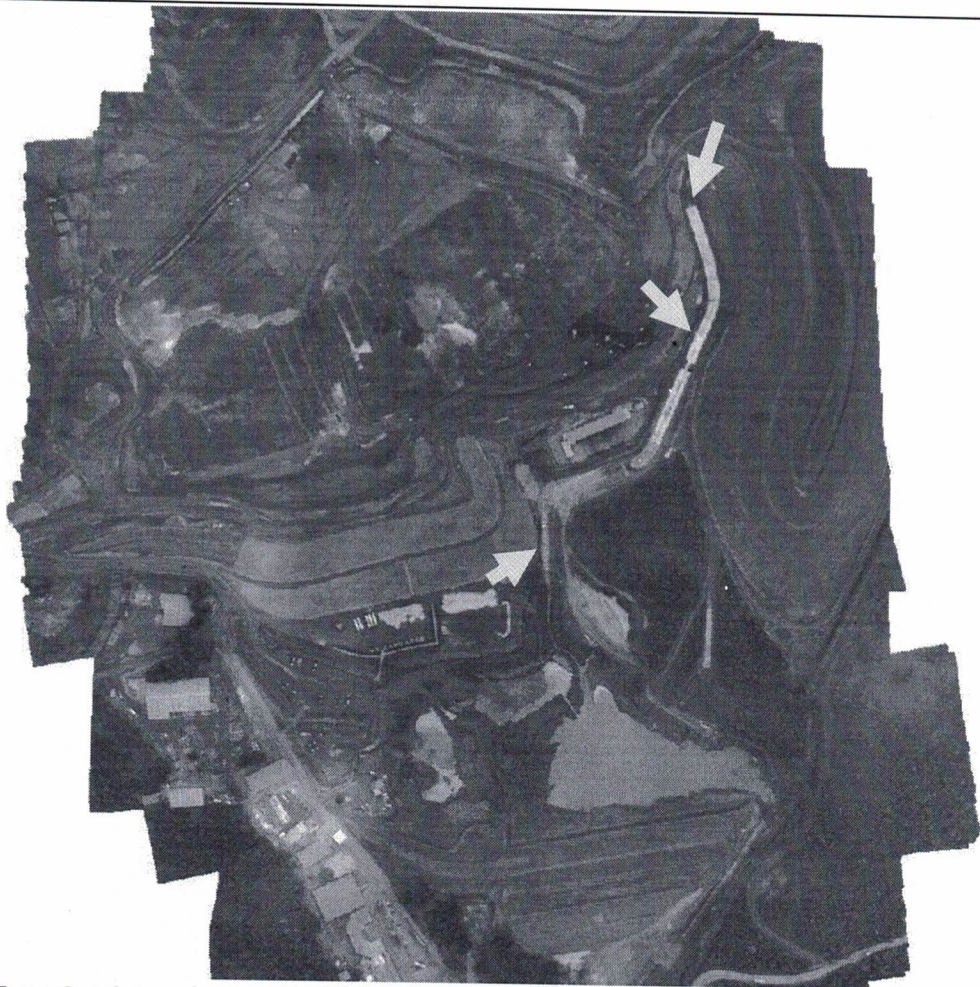
Foto 2- Vista aérea do início de implantação parcial do canal extravasor

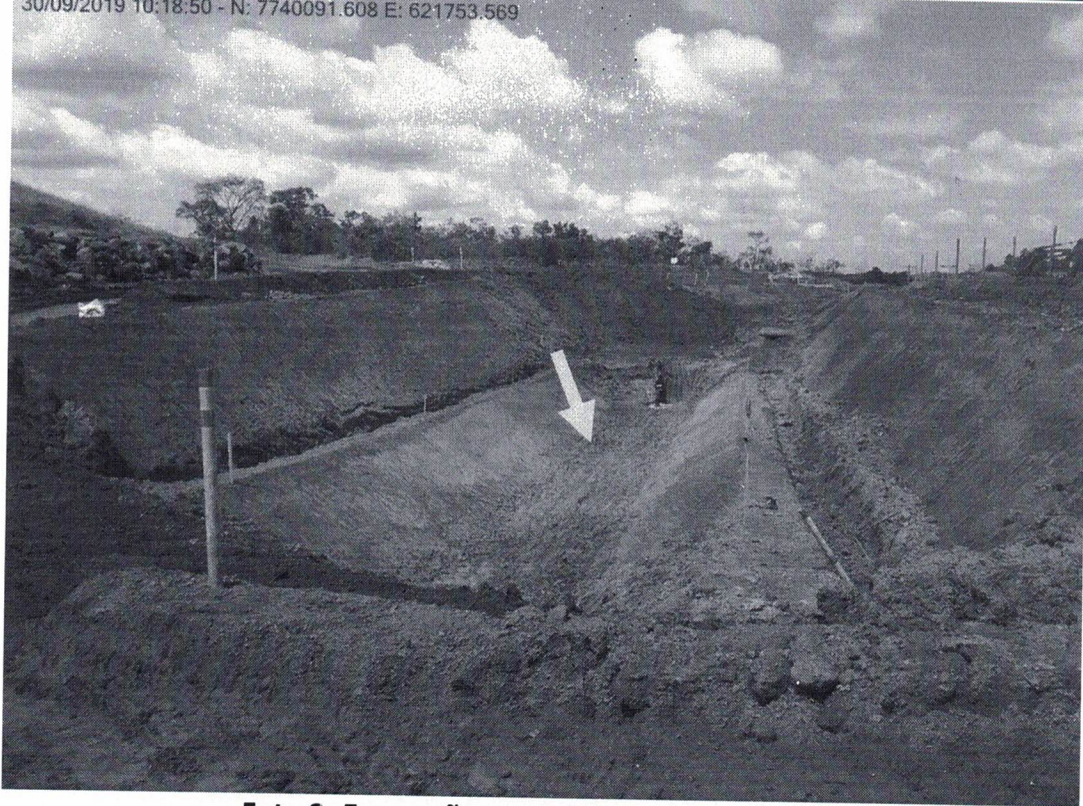
Foto 3- Escavação parcial do canal extravasor

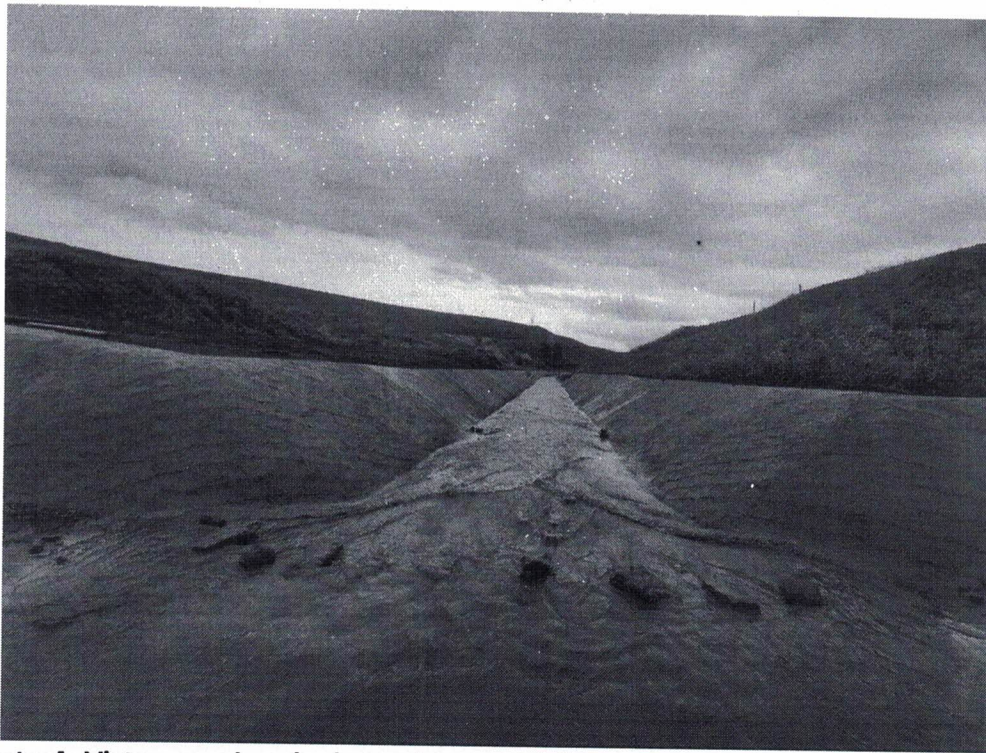
Foto 4- Vista aproximada de trecho parcial do canal concluído e em operação

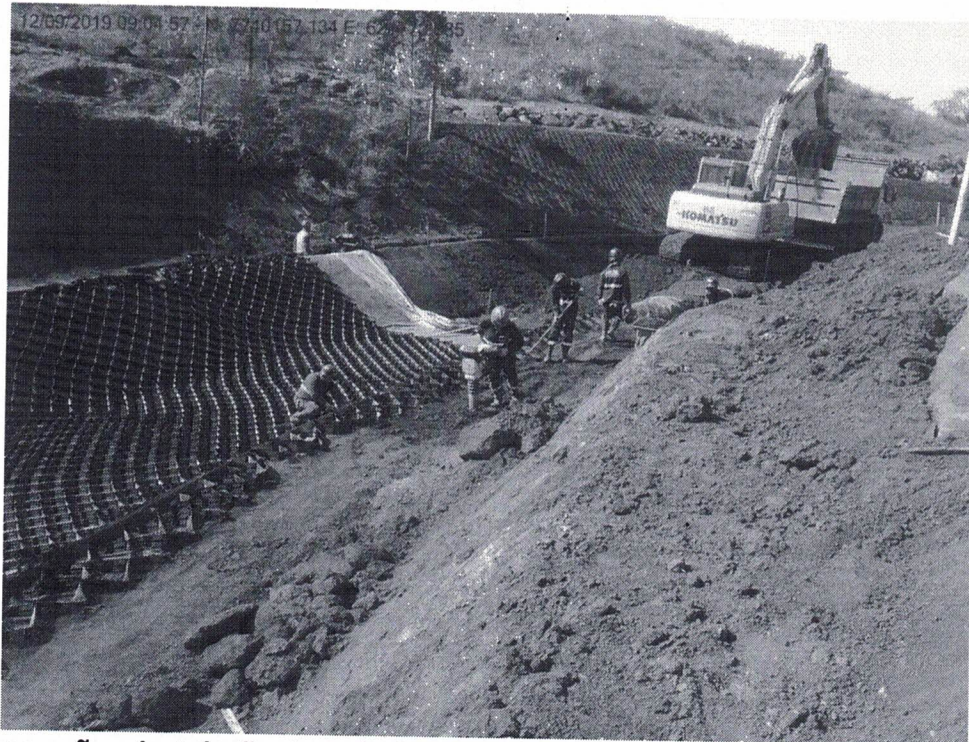
Foto 5- Preparação e instalação da geócelula e bidim no canal para posterior concretagem e na sequência avanço da escavação do canal

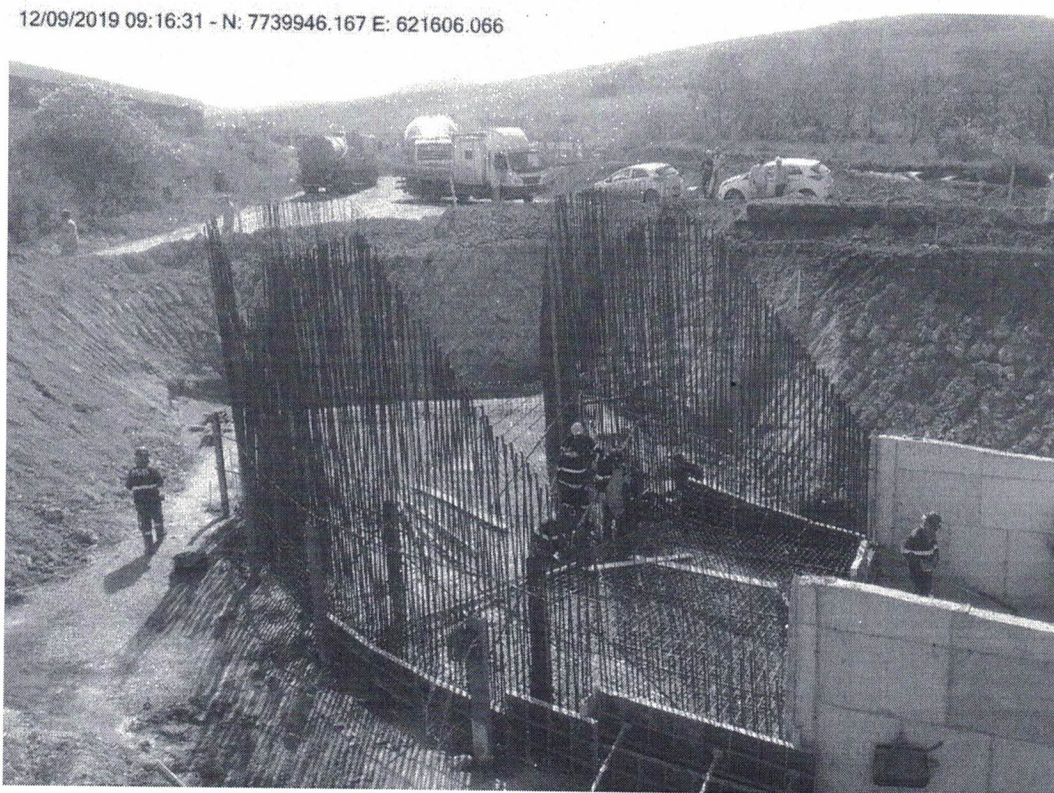
Foto 6- Execução da armação em trecho parcial do canal extravasor

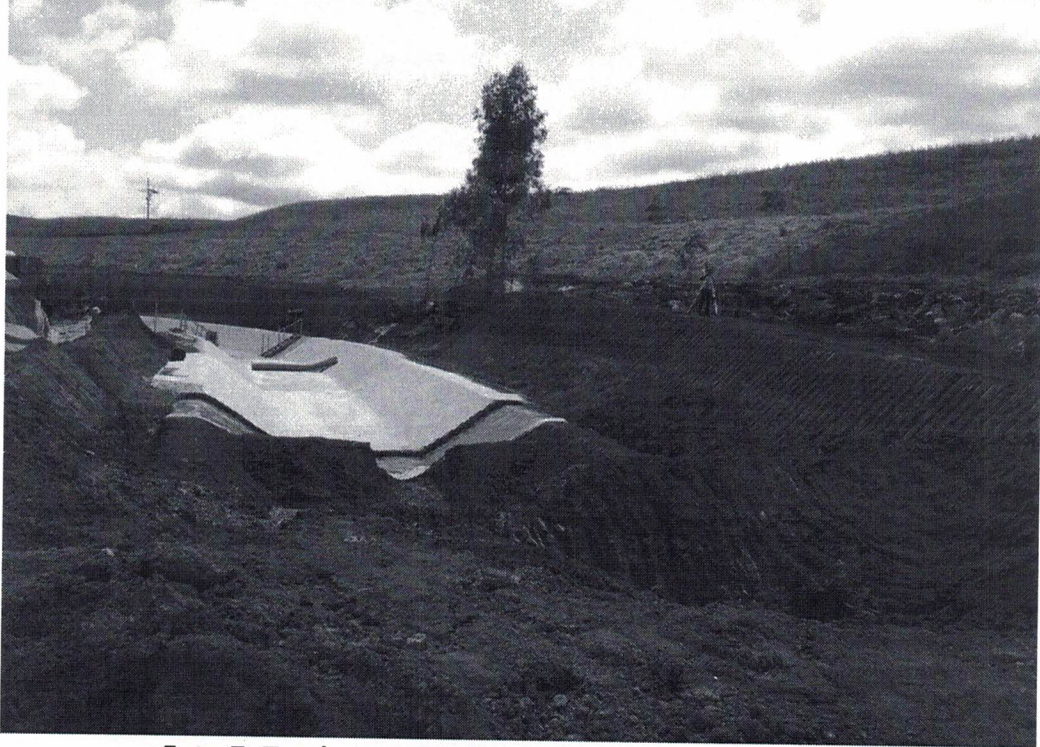
Foto 7- Trecho parcial do canal extravasor concretado

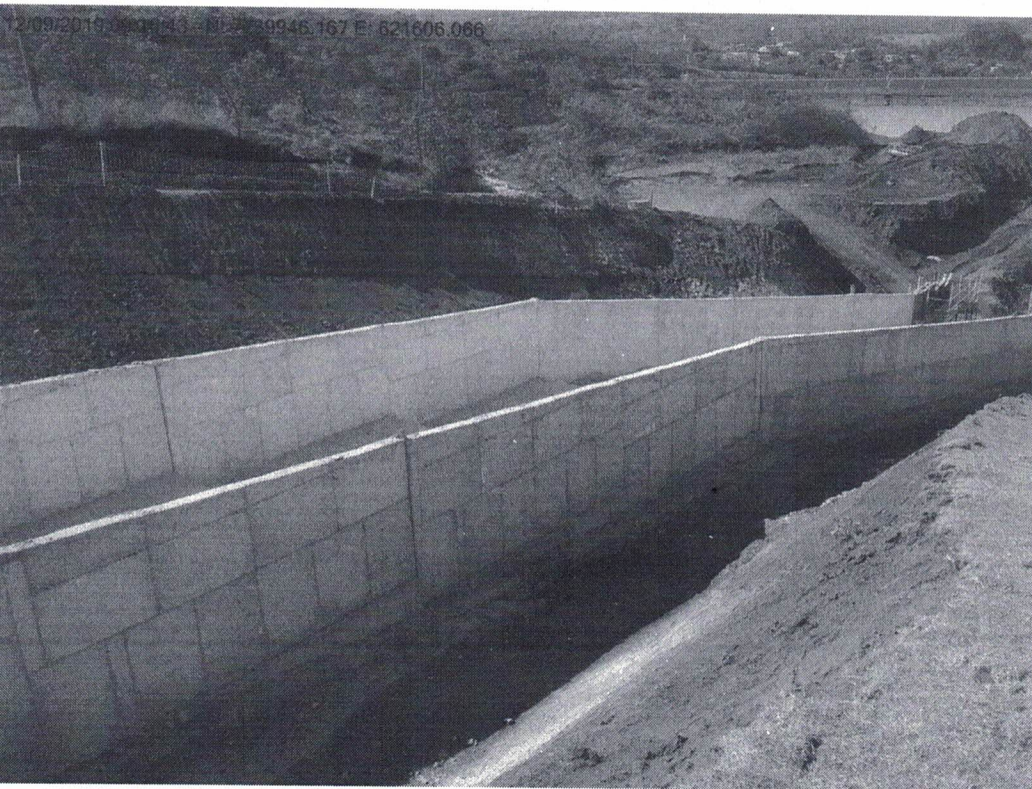
Foto 8- Trecho final do canal extravasor concretado

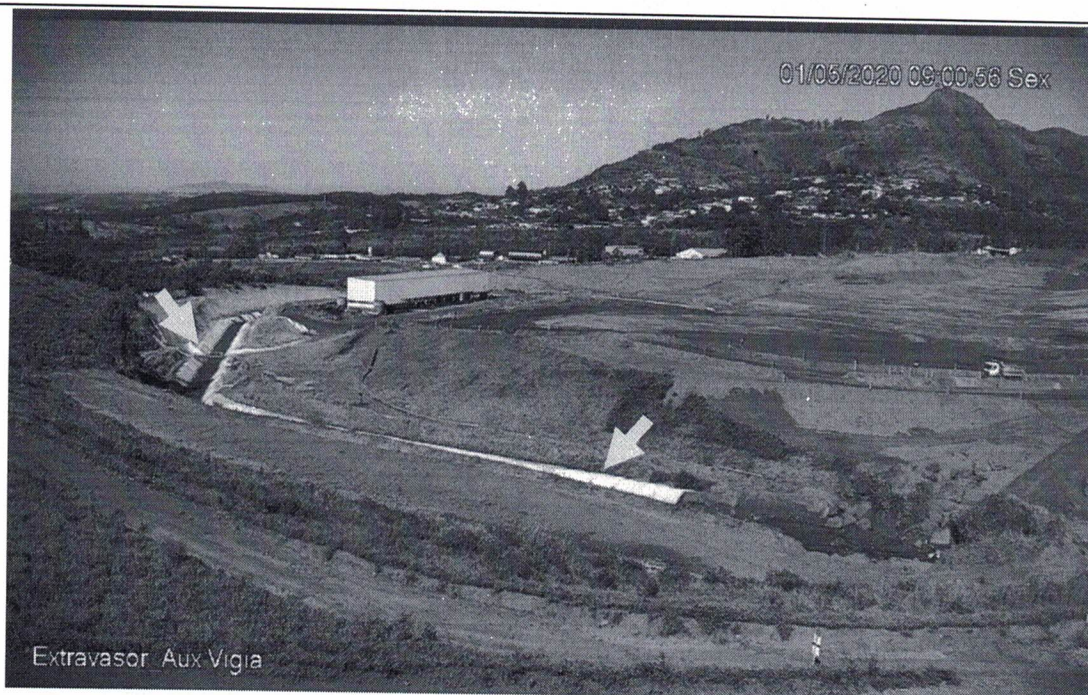
Foto 9- Vista lateral do canal extravasor parcialmente implantado

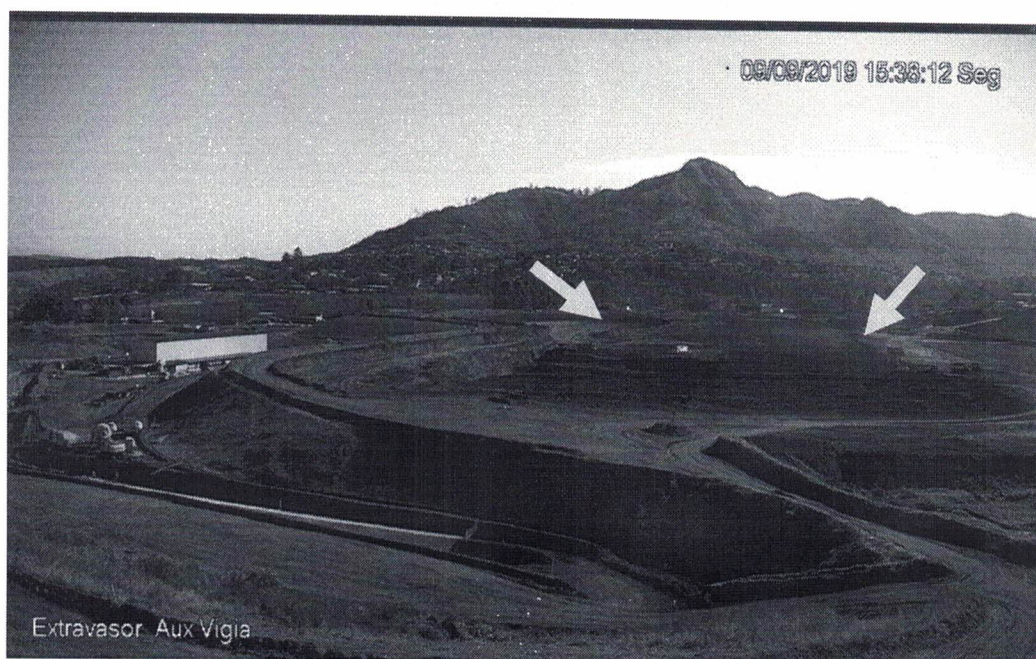
Foto 10- Vista superior do sequenciamento dos trabalhos de escavação e remoção parcial do rejeito a montante

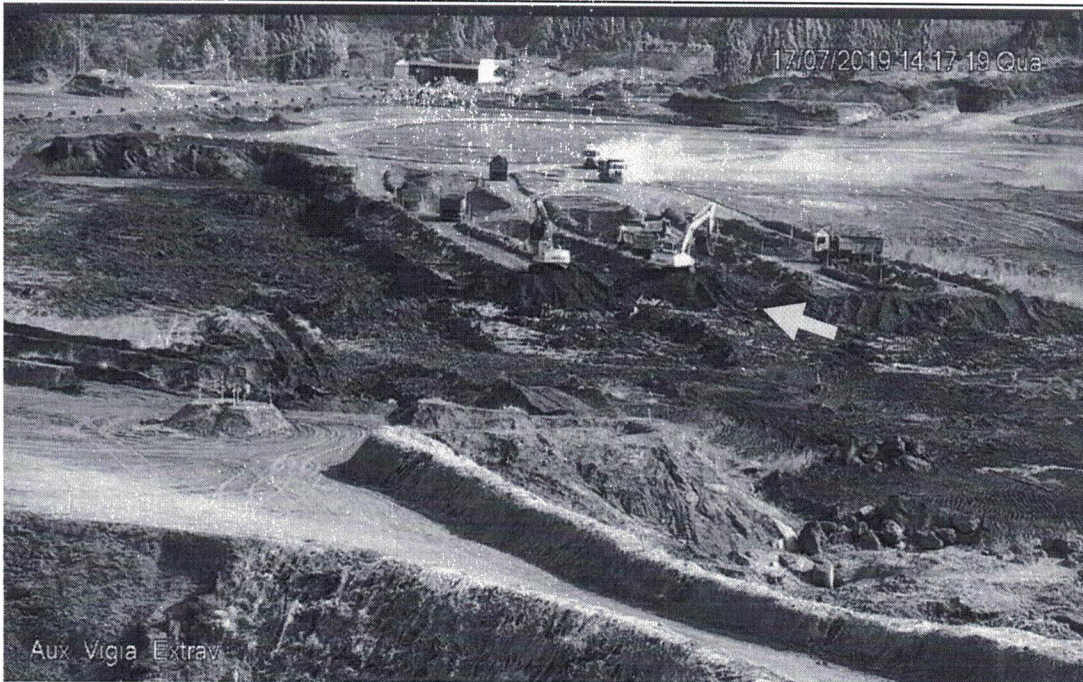
Foto 11- Evolução da escavação e remoção do rejeito a montante

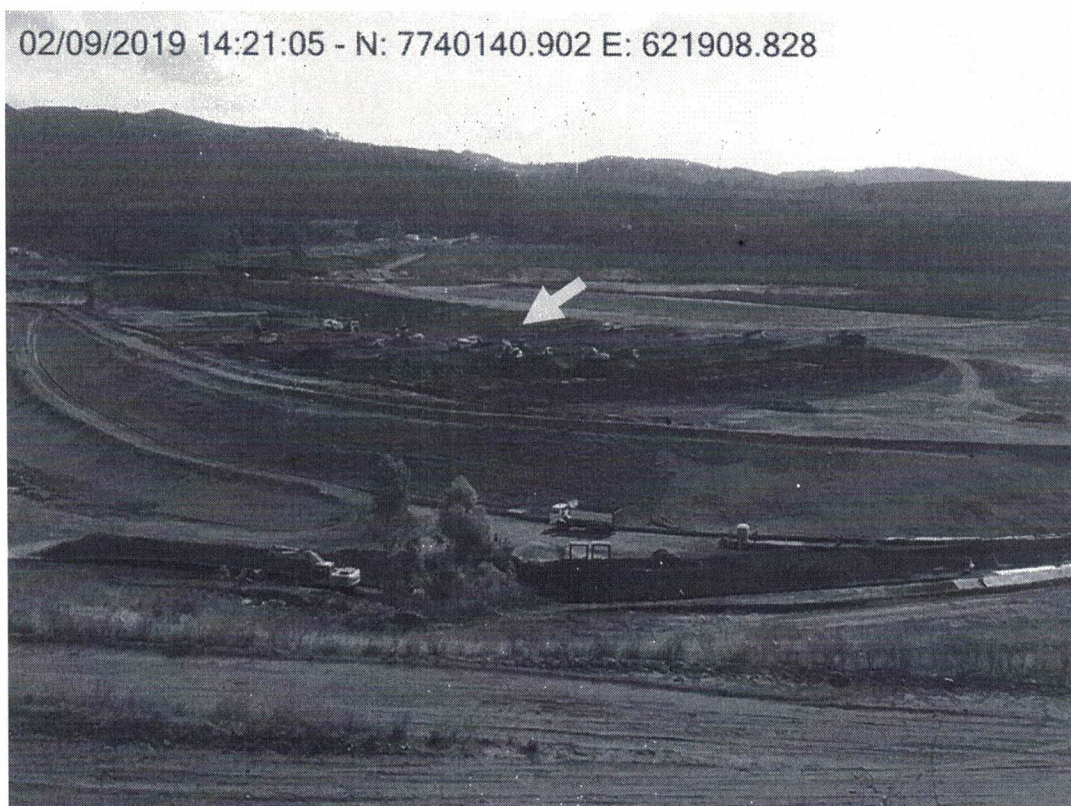
Foto 12- Registro de avanço da terraplanagem

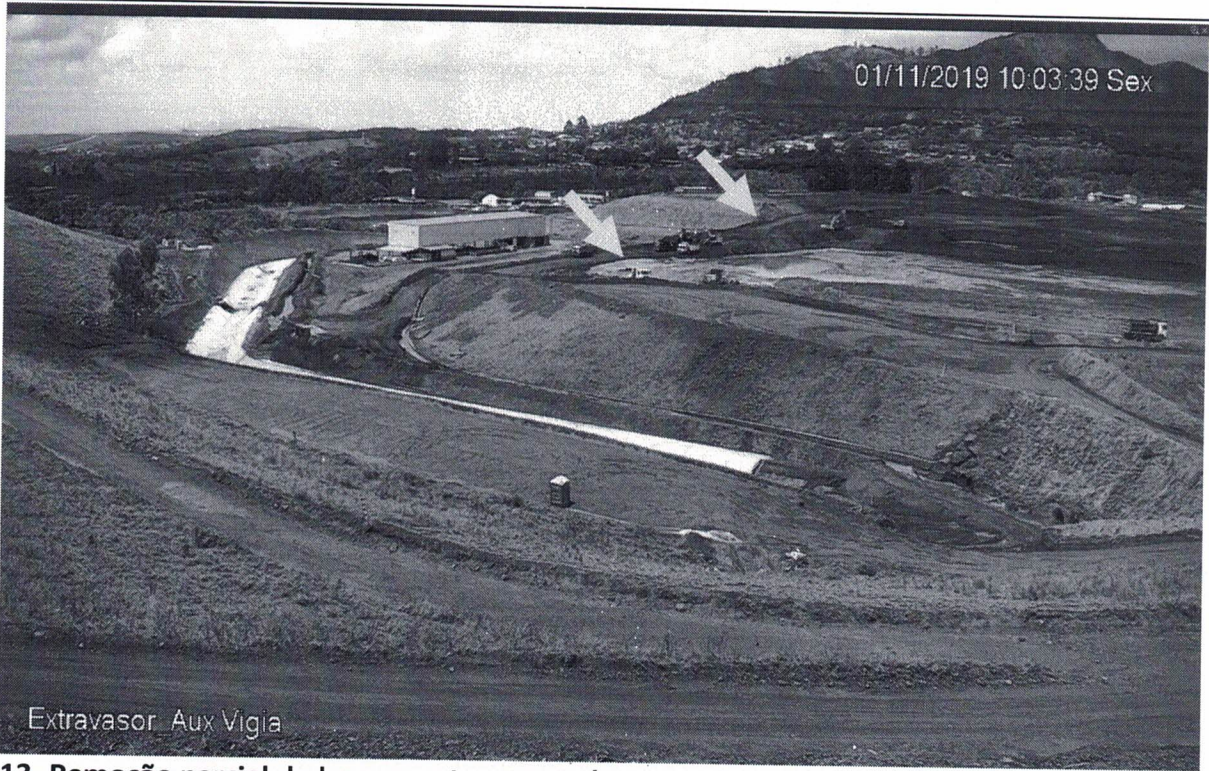
Foto 13- Remoção parcial do barramento e terraplanagem final de todo o reservatório extinguindo a capacidade de armazenamento de água e rejeito

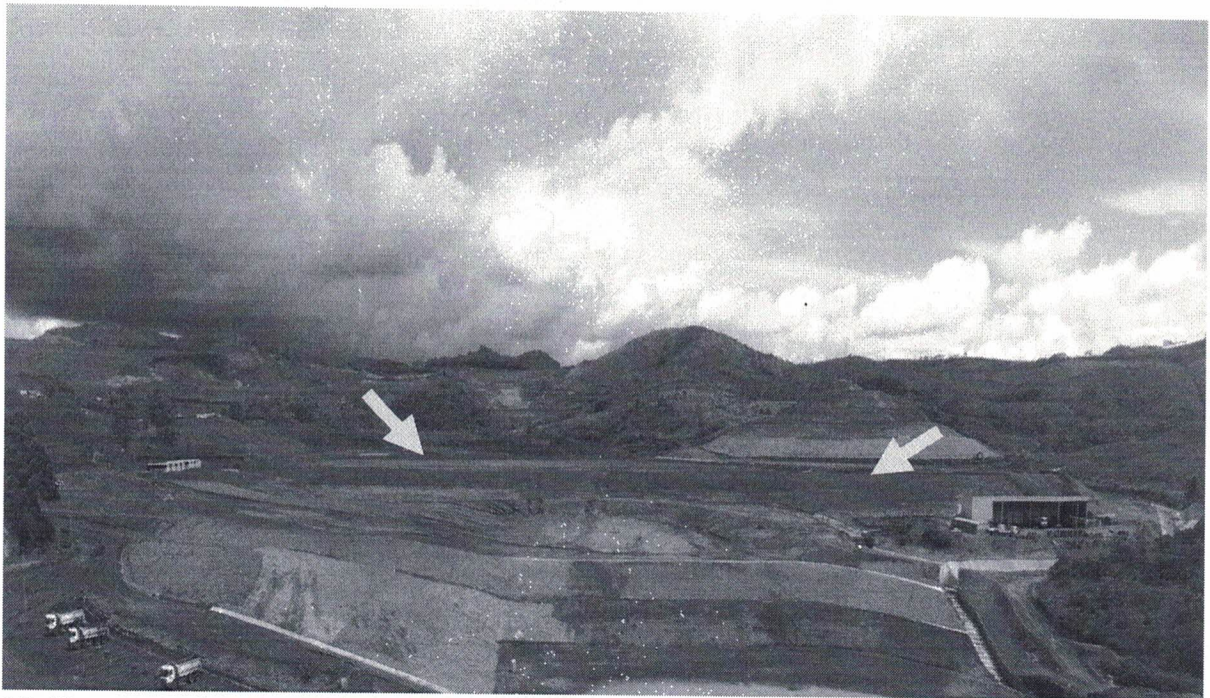
Foto 14- Vista superior geral pós-implantação da proteção vegetal da área hidro-semeadura e plantio de grama

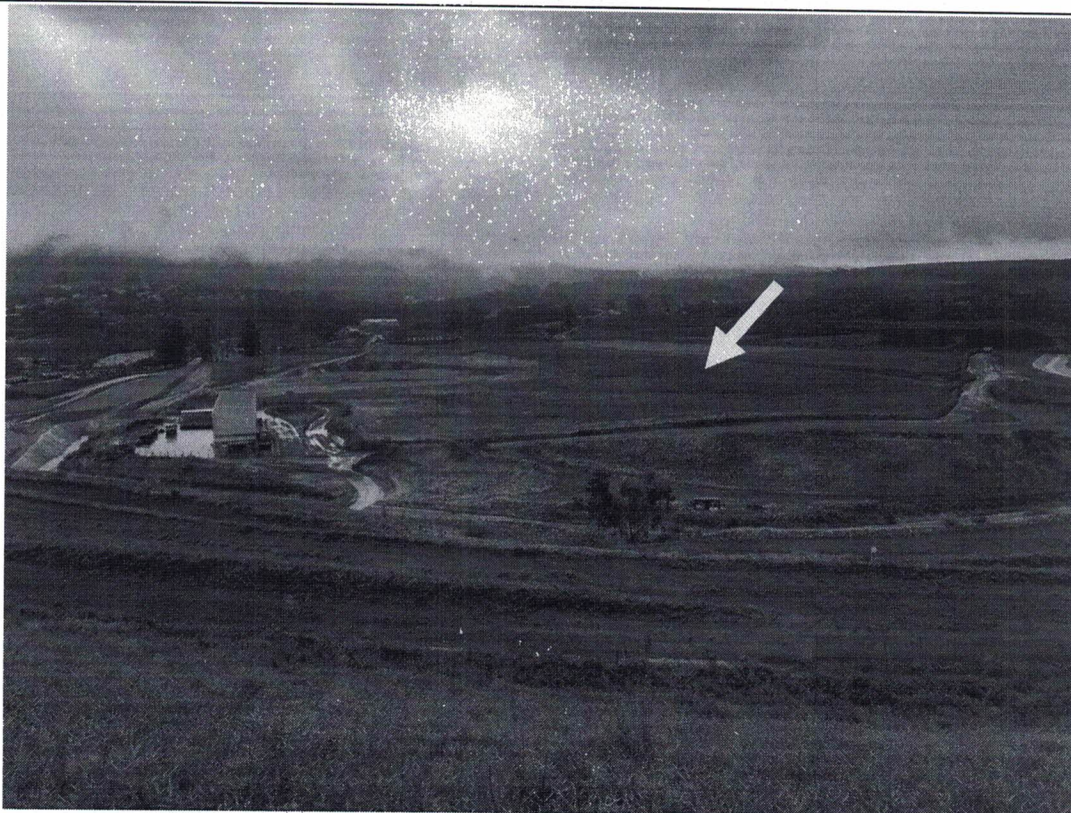
Foto 15- Vista lateral atual da área pós-conclusão das obras- Foto de 05.02.2021

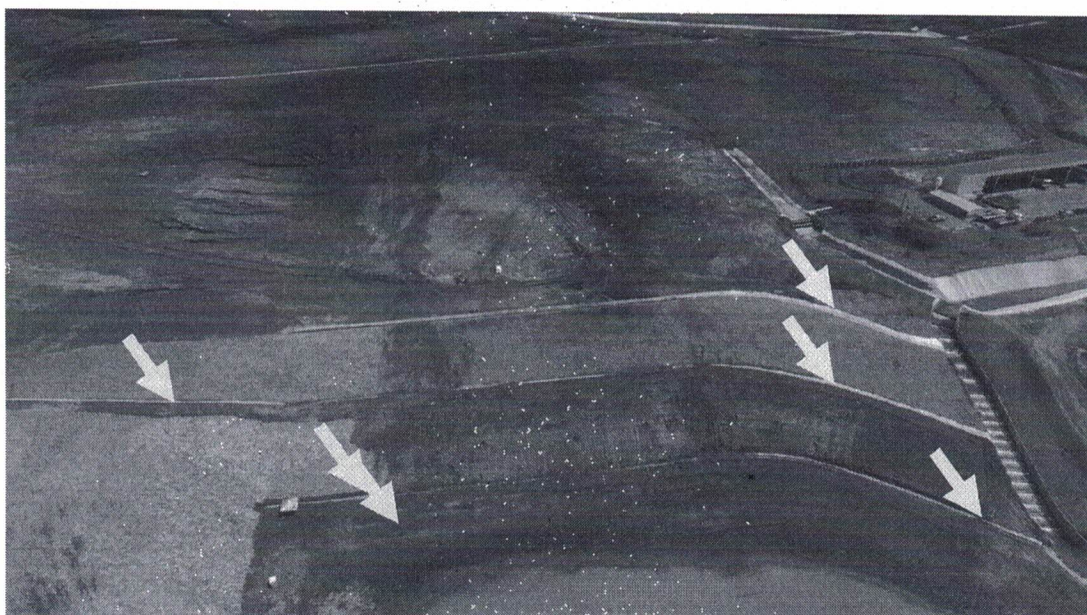
Foto 16- Drenagens superficiais adjacentes implantadas e interligadas ao canal extravasor e canal de cintura

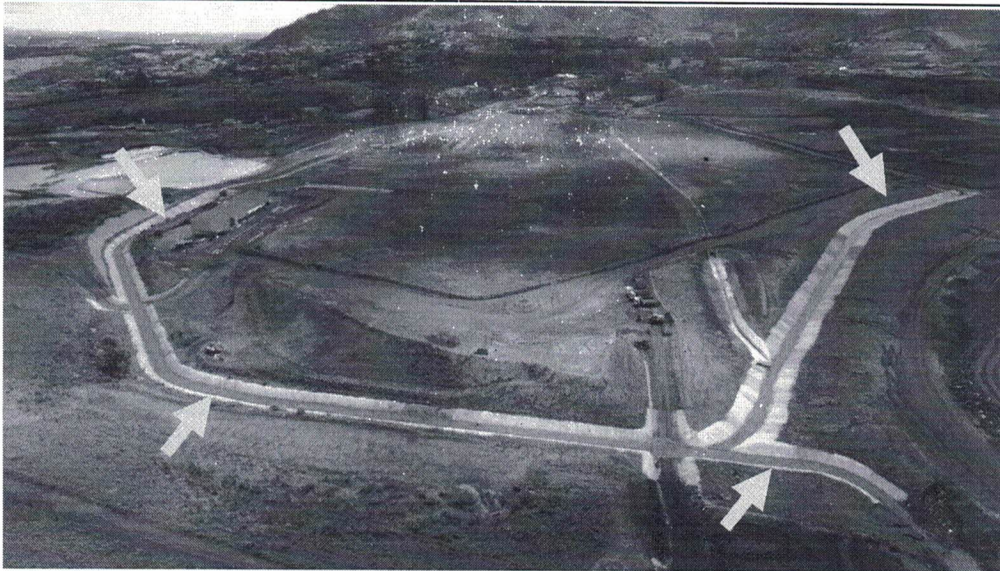
Foto 17- Vista superior do canal de cintura e novo vertedouro implantado para desvio das contribuições das drenagens adjacentes

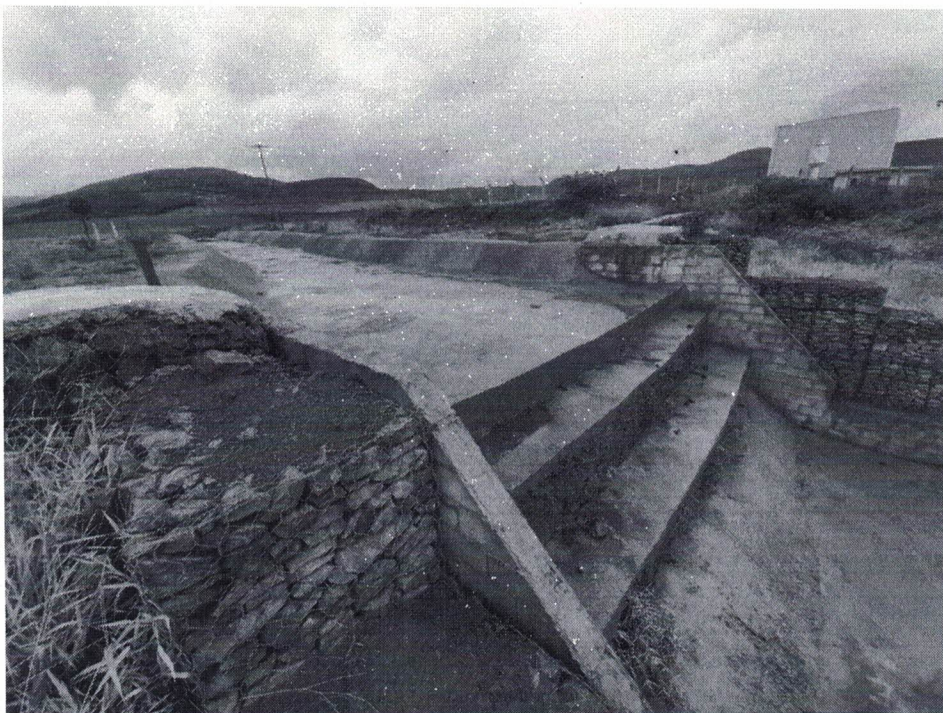
Foto 18- Vista superior de drenagem implantada em trecho parcial da área de montante

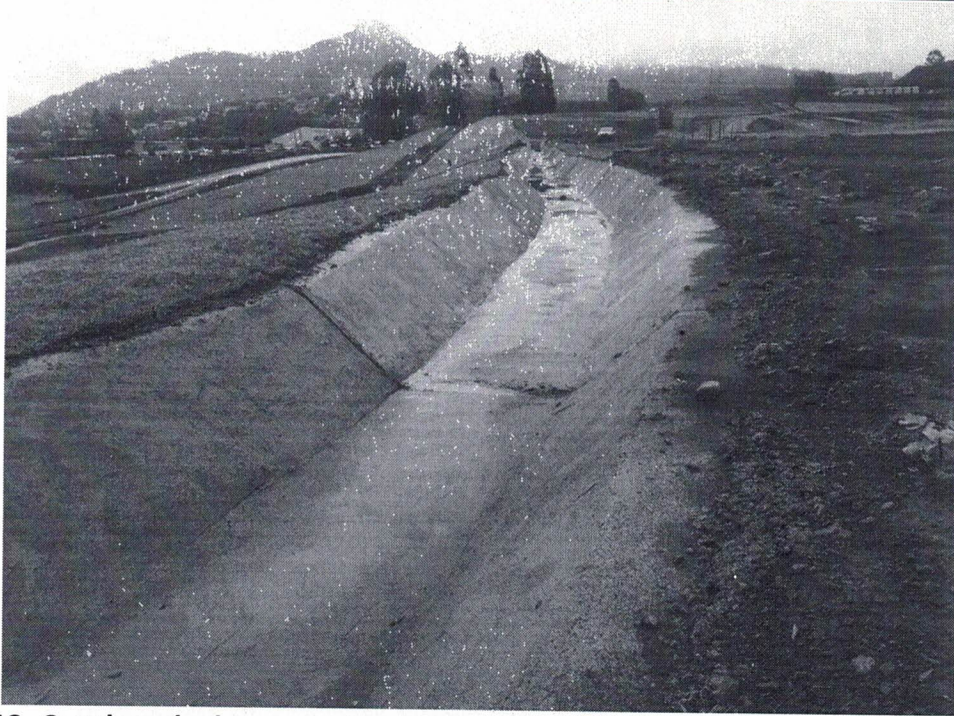
Foto 19- Canaleta de drenagem implantada interligando a saída do canal extravasor

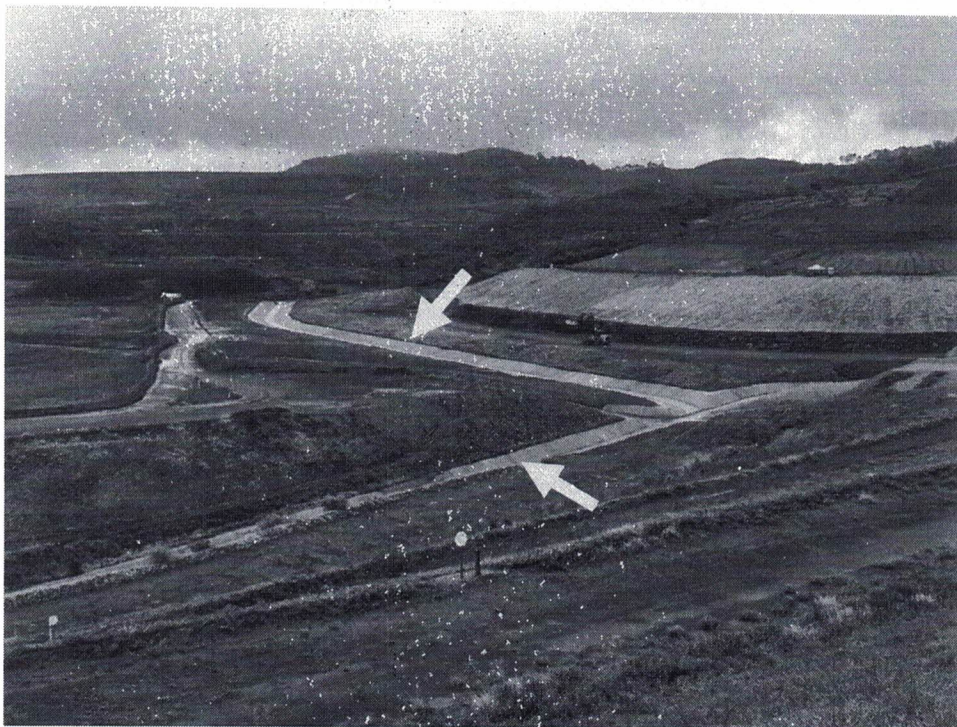
Foto 20- Vista lateral do canal de cintura interligado ao canal extravasor

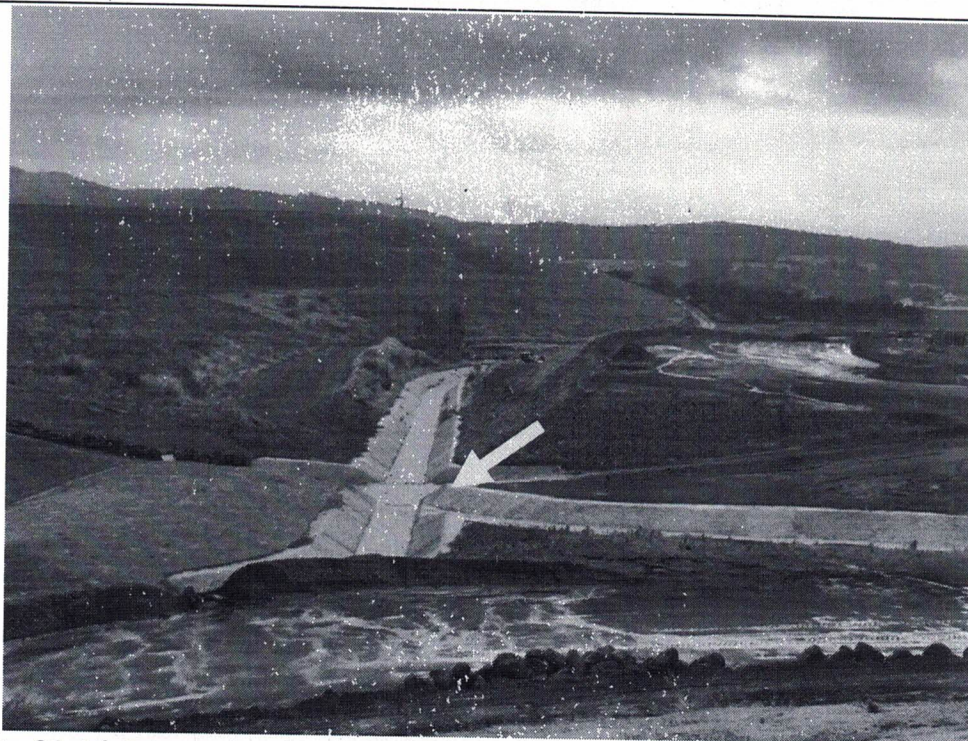
Foto 21- Vista superior do canal de cintura e canal extravasor respectivamente

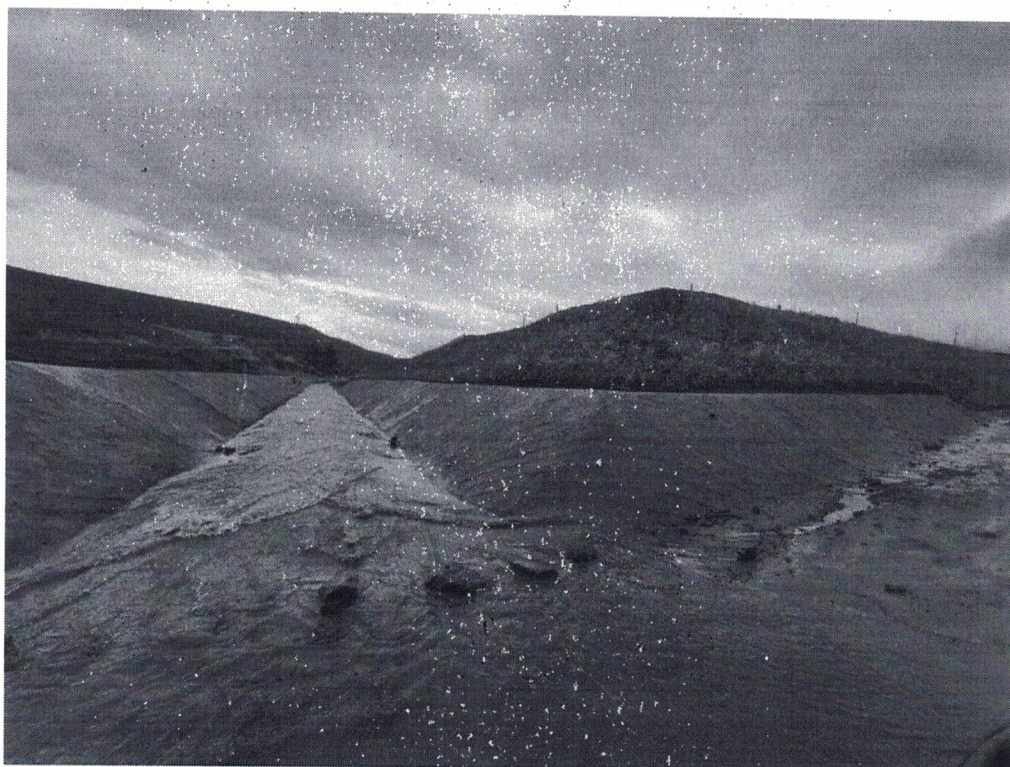
Foto 22- Vista aproximada parcial do canal extravasor e canal de cintura respectivamente

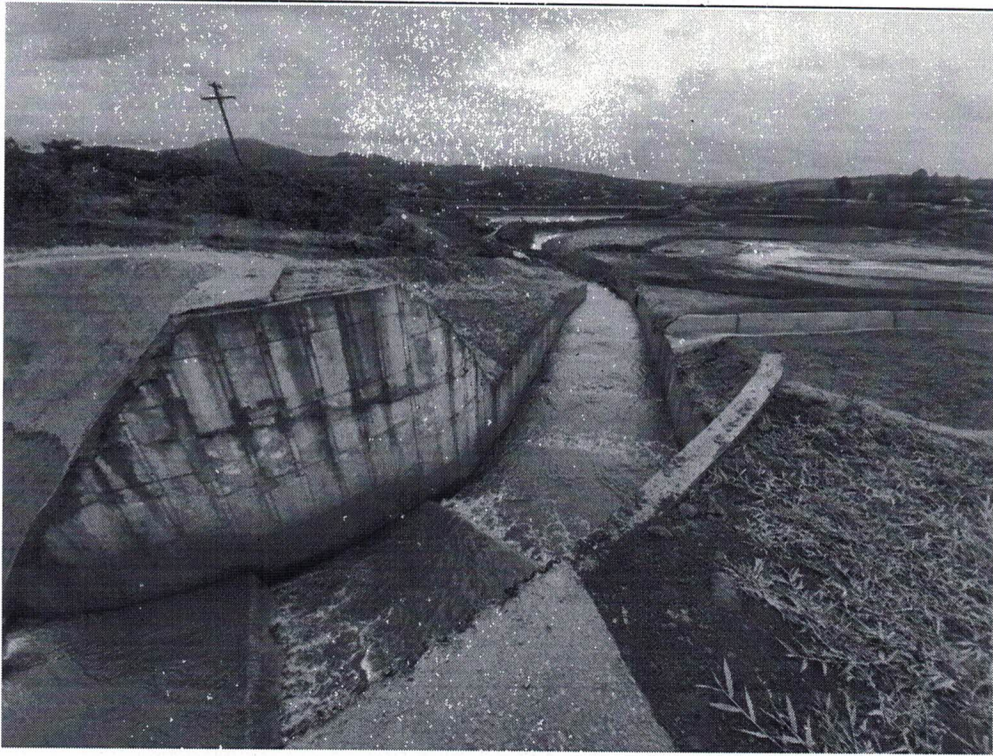
Foto 23- Vista superior de saída do canal extravasor
