Solicito a Vossa Excelência, nos termos regimentais, após ouvido o Plenário, que o presente Requerimento seja encaminhado ao Prefeito Municipal, a que solicite à Defesa Civil a realização de vistoria e posteriormente a emissão de um laudo técnico sobre as condições estruturais e de segurança da ponte de pedestres, localizada ao lado do Campo do Progresso, utilizada para a ligação da Rua João Bastos Filho à BR 356.

**RELATÓRIO DE OCORRÊNCIA nº 032/2019**

PROPRIETÁRIO / TEL.	PREFEITURA MUNICIPAL DE OURO PRETO		
NATUREZA DO IMÓVEL:	PÚBLICO		
ENDEREÇO:	ACESSO DA RUA JOÃO BASTOS FILHO A BR 356		
REFERÊNCIA:	PASSARELA LOCALIZADA AO LADO DO CAMPO DO PROGRESSO E DE ACESSO A BR 356		
RG/CPF/CNPJ:			
CONTATO:			
SOLICITANTE:	CAMARA DE VEREADORES DE OURO PRETO - VANTUIR DA SILVA		
<b>COORDENADAS DO LOCAL:</b>			
X:	Y:	Datum:	Zona:

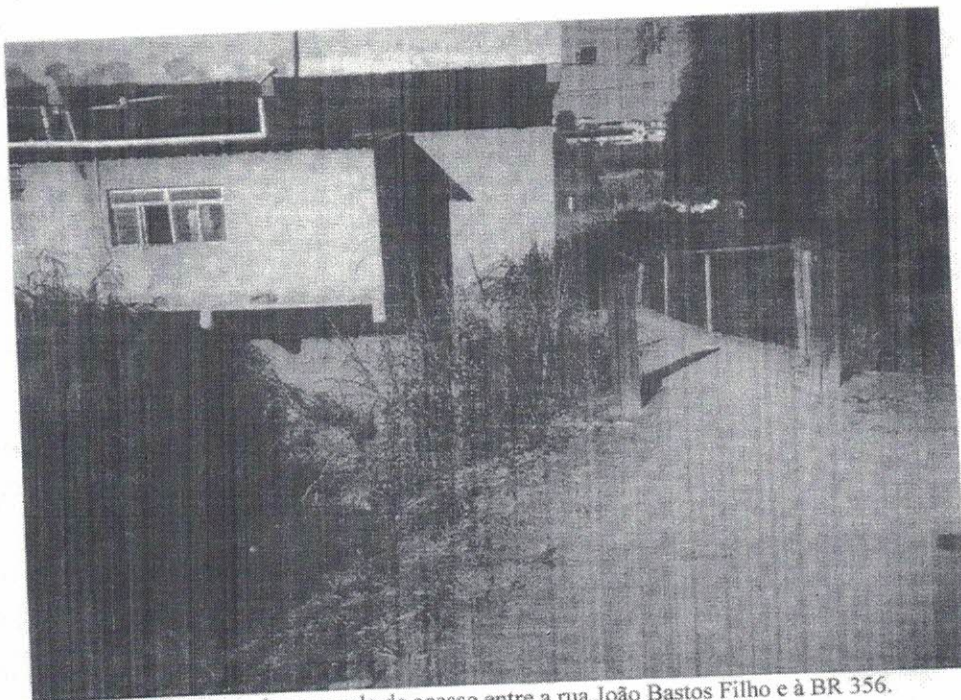
- Foi realizada vistoria no dia 09/04/19 para verificação das condições da passarela de acesso da rua João Bastos Filho à BR 356.
- A passarela foi confeccionada em concreto armado apoiada em trilho de ferro, e com um dos encontros em concreto e a outra extremidade apoiada em solo.

Foto 1 - Vista da passarela de acesso entre a rua João Bastos Filho e à BR 356.

- Instalação, em caráter de urgência, de sistemas de segurança, como guarda corpo e corrimão.
- Realizar a confecção do encontro da extremidade, ao lado do Campo do Progresso, que está apoiada em solo, para que se evite o carreamento de material pelo rio e posteriormente uma instabilidade do apoio.
- Realizar a supressão da vegetação para uma melhor visualização das condições dos apoios da passarela.
- Realizar a retira da tubulação, a qual está realizando o lançamento na base do encontro da passarela.
- Realizar a manutenção da passarela periodicamente para verificar indícios que possam afetar a estrutura e estabilidade.
- Realizar estudo de viabilidade para construção de uma nova passarela no local.

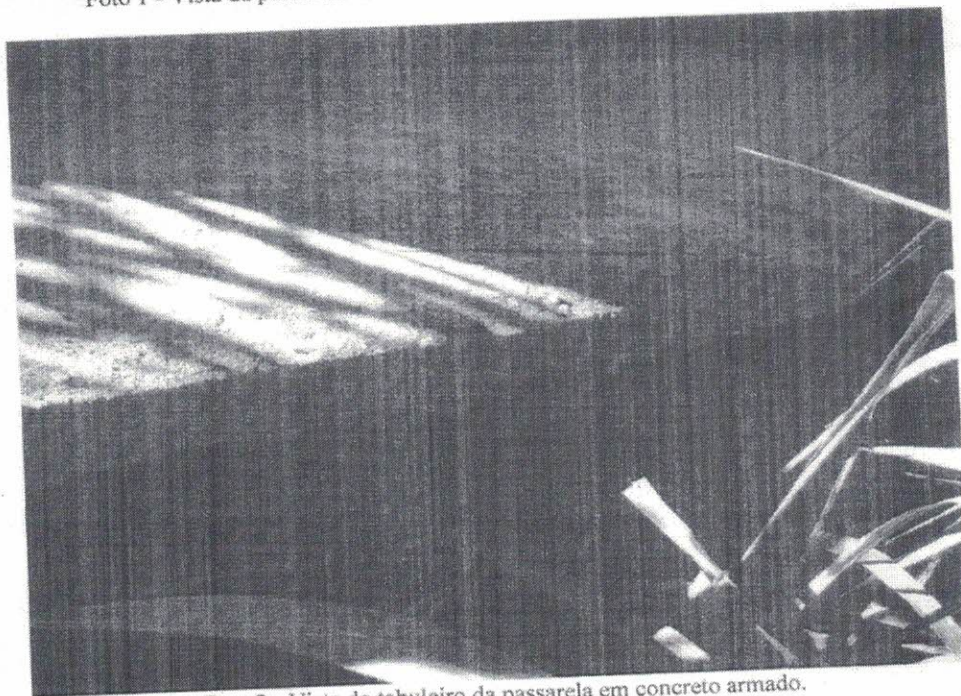
- Foi observado que na passarela não há sistema eficaz e dentro das normas de segurança contra quedas, tipo corrimão e guarda corpo.
- Foi observado que há o lançamento de águas do sistema sanitário na base do encontro da passarela que fica na parte da BR 356, contribuindo para que o material da base de carreado e poderá prejudicar a base do encontro. Verificar se a tubulação é pertencente a edificação que se encontra ao lado, hoje denominado como Casa Verde. Caso não seja de responsabilidade do empreendimento citado, realizar a identificação de tal.

- Não foi observado trincas no tabuleiro da passarela que indique uma deformação do apoio.

Foto 2 - Vista do tabuleiro da passarela em concreto armado.

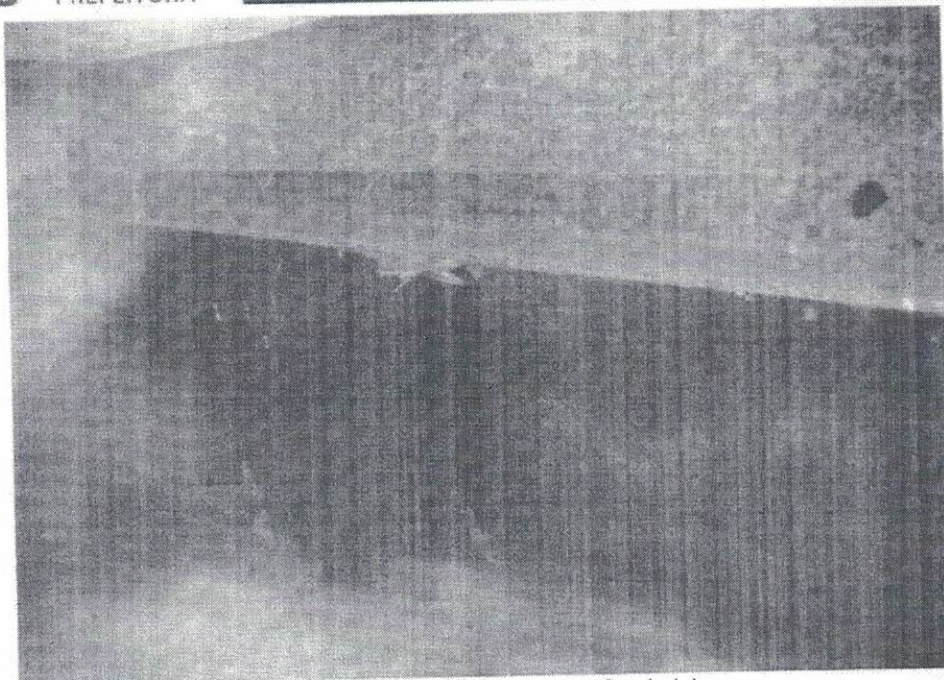
Foto 3 - Vista do trilho de suporte do tabuleiro.

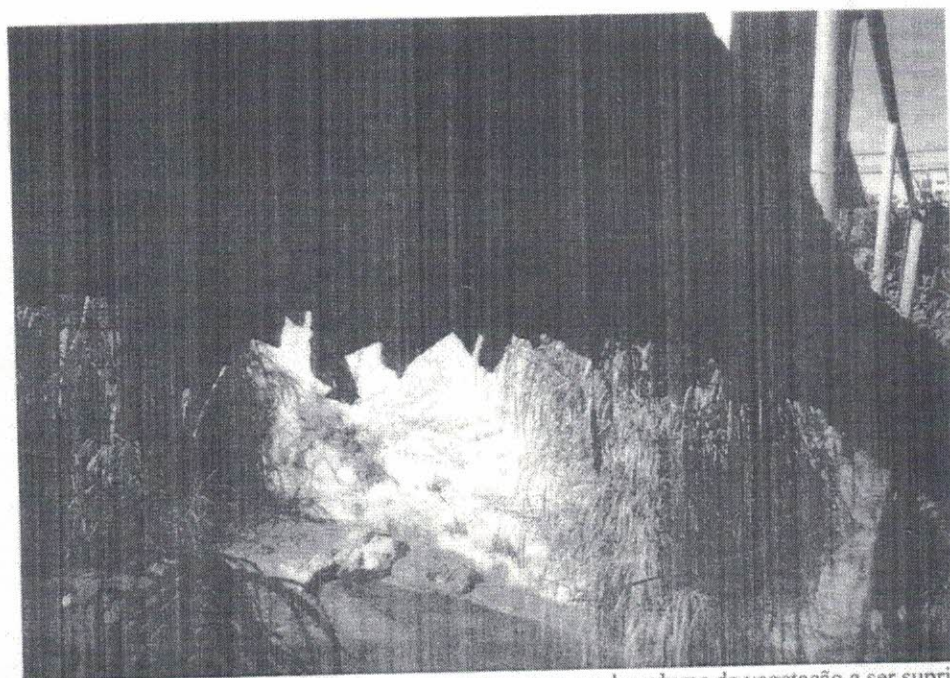
Foto 4 - Vista do encontro da passarela em concreto e com grade volume de vegetação a ser suprimida.
