Relatório de Vistoria

Assunto: Solicitação para corte de palmeiras.

Local: Largo da Igreja de Nossa Senhora das Mercês, distrito de São Bartolomeu, Município de Ouro Preto/MG.

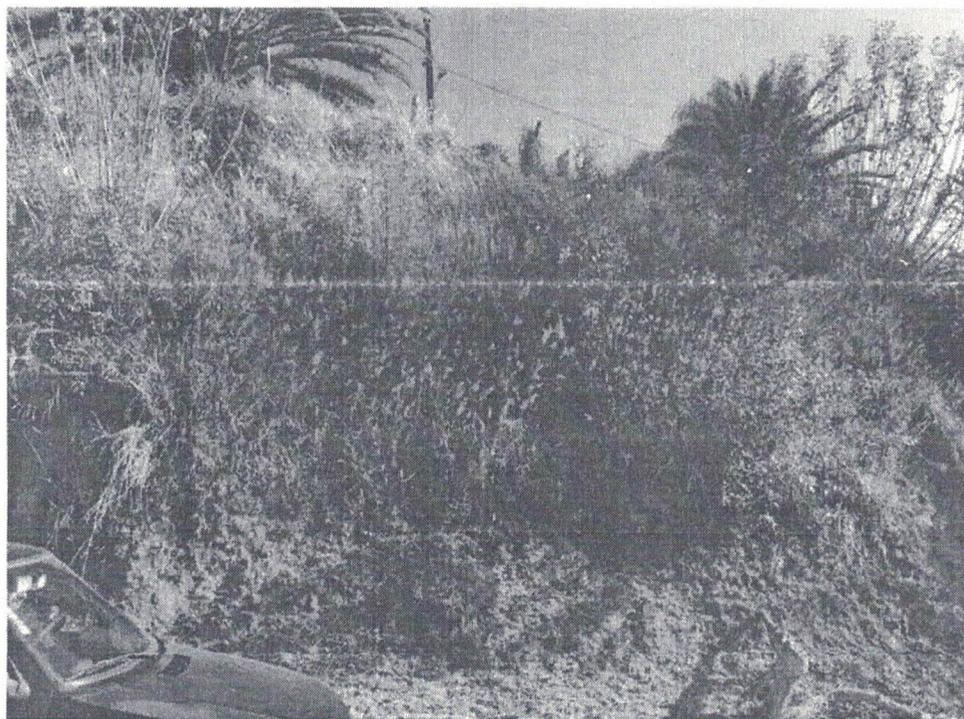
Segue anexo fotográfico.

No local encontrei, na área interna do largo da Igreja duas mudas de Palmeira e que foram plantadas no limite do largo, sendo que uma próxima a um muro de alvenaria de pedra seca e outra afastada deste estrutura. Ambas as mudas apresentam pequeno porte em altura que somado às folhas estão com cerca de 02 m (dois metros), sendo que esta altura considera o estipe e folhas. O estipe (caule) apresenta circunferência considerável, por este ainda estar com grande parte das estruturas foliares aderidas, apresenta um diâmetro de cerca de 01 m (um metro). O estipe não ultrapassa 01 m (um metro) de altura.

Foi observado movimentação no muro de pedra bem como uma abertura no solo junto à palmeira fora do muro. Em vistoria à parte de baixo do platô da Igreja foi observado que o corte do terreno não possui nenhuma estrutura de contenção, possui uma inclinação do corte de quase 90° (noventa graus) e apresenta pequenos pontos de deslizamento em sua base, junto à via pública de acesso ao distrito.

Pelo porte em que se encontram as Palmeiras dificilmente as mesmas contribuem para o deslocamento do solo e do muro, problema este que pode estar relacionado diretamente à estabilidade geológica do local, cabendo para isso uma análise pormenorizada de um técnico habilitado na área da geologia para um parecer técnico do local. Pelo tamanho atual em que se encontram as Palmeiras estas não oferecem riscos ao patrimônio histórico formado pela Igreja e seu entorno porém, cabe ressaltar que o porte elevado que uma palmeira pode atingir, quando da idade adulta, pode sim apresentar risco por queda da estrutura foliar em telhados, transeuntes e imóveis.
