**OFÍCIO 001740/2023**

**COMUNICAÇÃO INTERNA**  
**10709/2023**

**Assunto: Resposta à CI nº 9990/2023 – Secretaria Municipal de Governo**  
**Ref: REQUERIMENTO Nº 105/2023 da Câmara Municipal de Ouro Preto**

### **PLANEJAMENTO DO RESGATE E SALVAGUARDA DOS ELEMENTOS CONSTRUTIVOS DO SOLAR BAETA NEVES – OURO PRETO, MG.**

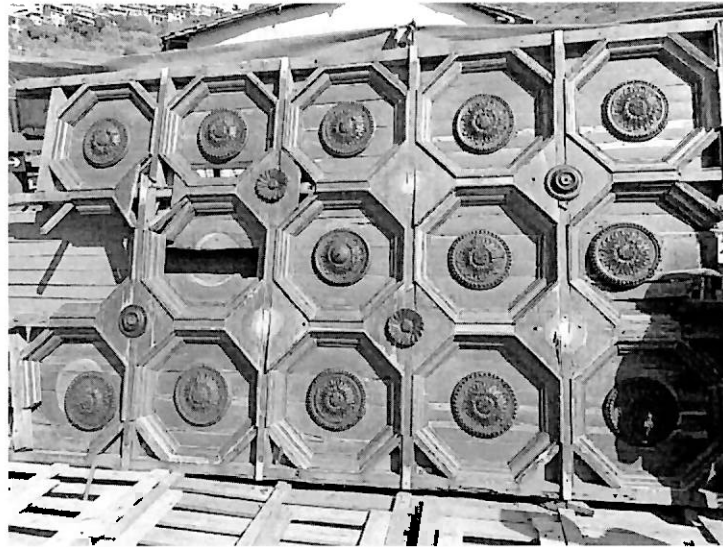
A desmontagem foi realizada no dia 25 de Julho após a conclusão do escoramento, quando o forro estava posicionado paralelamente ao piso, seguindo o plano pré-estabelecido de dividir a peça em três quadrantes menores. Porém, no momento da retirada do Quadrante B, houve a necessidade de subdividir a peça devido ao peso excessivo. Este procedimento foi realizado no pátio do canteiro de obras e a parte plana do forro foi dividida em 04 quadrantes conforme a imagem

FIG.: Quadrante B retirado inteiro.

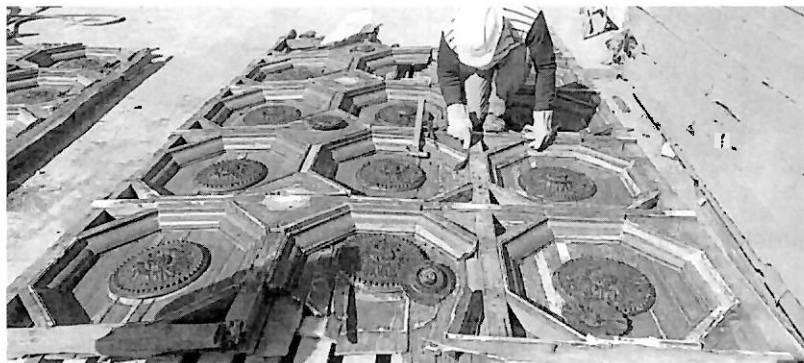
FIG.: Quadrante B sendo subdividido em duas partes.

Após a desmontagem foi realizado o tratamento para imunização das peças, para eliminar a atividade de degradação causada por insetos xilófagos. Para este procedimento foi utilizada uma solução de inseticida a base de Fipronil da marca Termidor® diluído em água a 10%, conforme orientação do fabricante. A solução foi

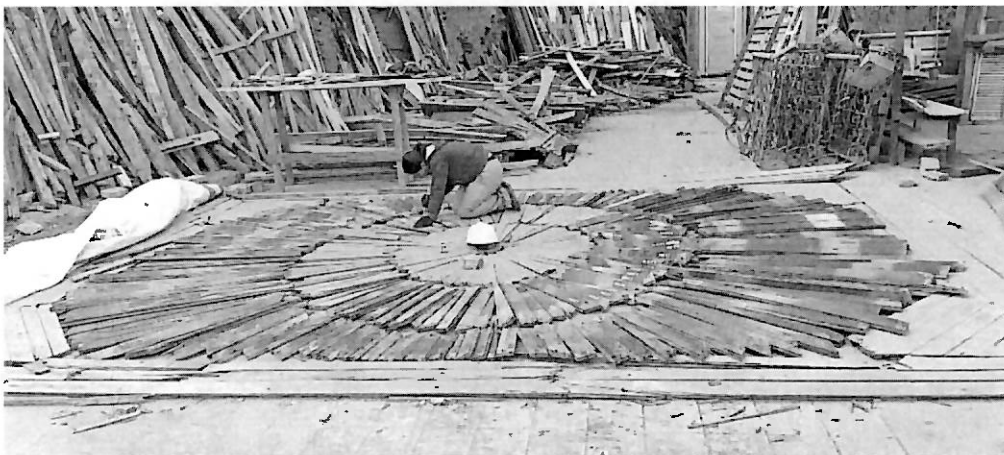
Foi encontrado sob o local de resgate do forro artesoadado, 85% íntegro e montado com algumas perdas de suporte na moldura da extremidade e peças desmontadas. O piso foi retirado dos barrotes e levado para o pátio do canteiro de obras onde todos os pregos foram retirados e as peças foram marcadas com código correspondente. O elemento foi registrado em ficha de catalogação (ANEXO 02)

FIG.: Marcação do piso de seta com código correspondente. (QO\_PIS\_ST)

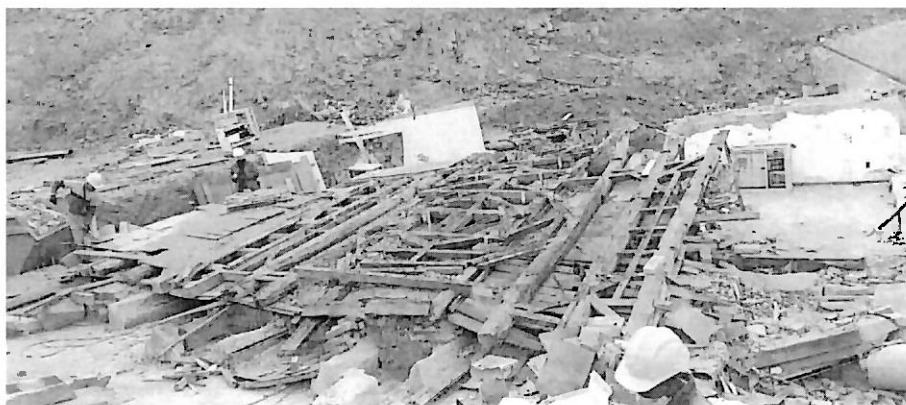
FIG.: Configuração dos barrotes estruturais do piso de seta.

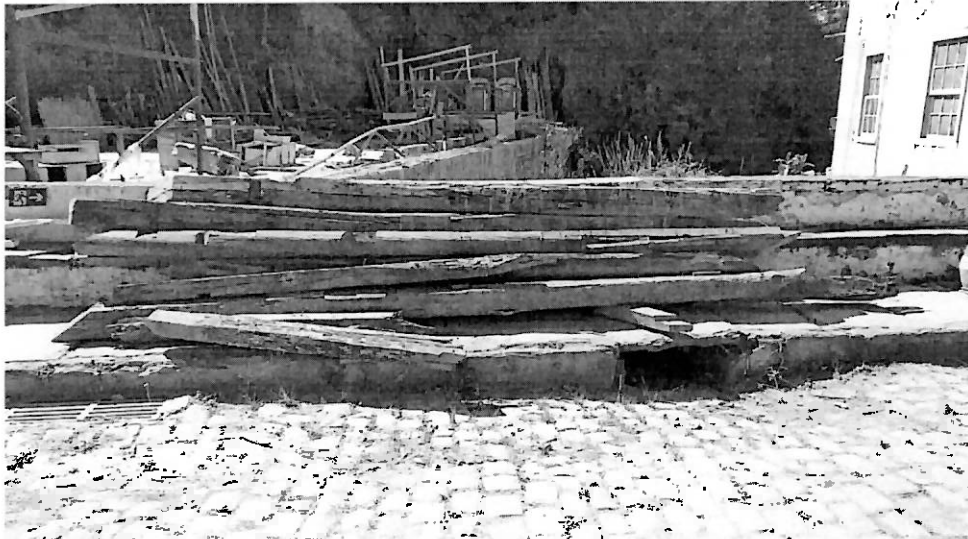
As principais peças estruturais em madeira encontradas entre os escombros são barrotes que estruturavam os pisos do assoalho. São troncos de árvore, lavrados com machado apenas para nivelar a superfície e muitos deles ainda apresentam partes da casca da árvore. Acredita-se que a maior parte dessas peças estejam em bom estado de conservação e possam ser reutilizadas em obras de restauração e portanto, os barrotes dos pisos e outras peças estruturais em madeira foram numerados e levados para o depósito no Passo da Misericórdia.

FIG.: Algumas peças estruturais de madeira resgatadas.

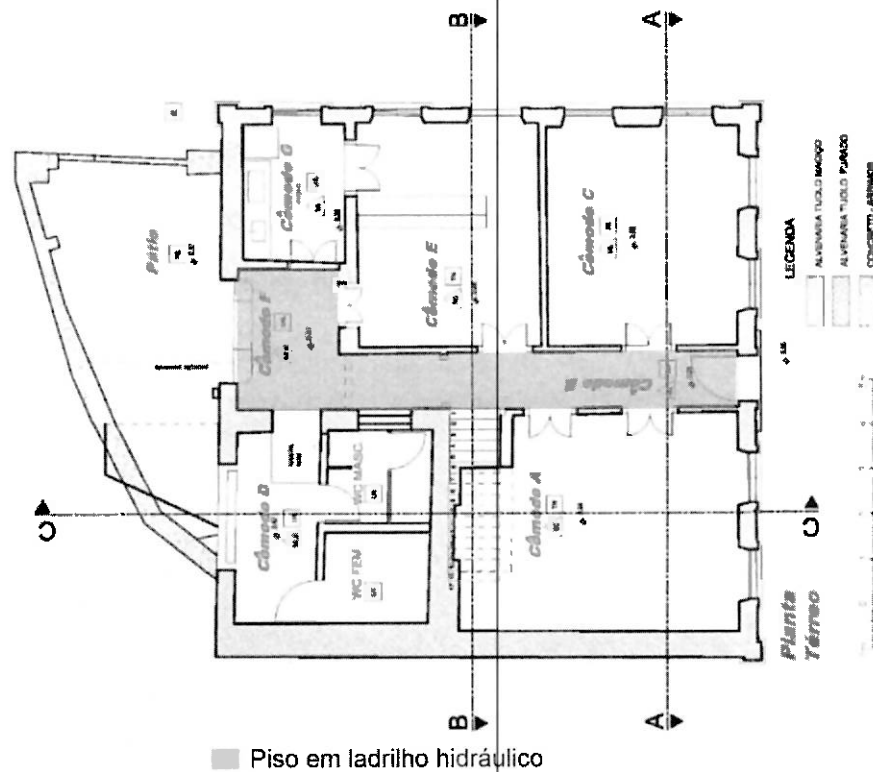
FIG.: Demarcação dos locais onde haviam ladrilhos hidráulicos na edificação.

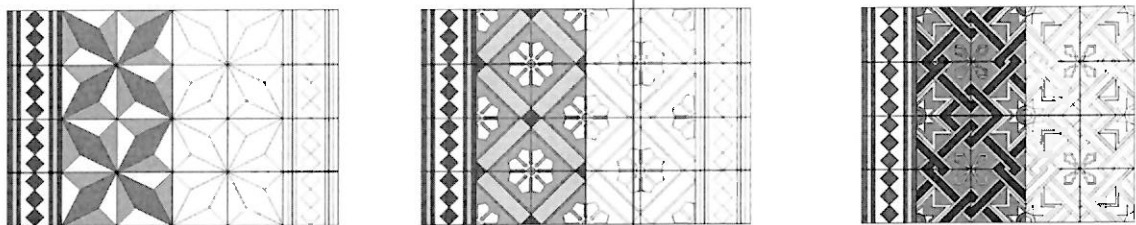
FIG.: Padrões de ladrilhos encontrados sob os escombros.

Inicialmente foram retirados e catalogados em ficha 12 ladrilhos hidráulicos que haviam se soltado do contrapiso, depois, optou-se por retirar todos os ladrilhos decorados e então as peças foram contabilizadas em unidades. Ao todo foram resgatadas 204 peças de Ladrilhos hidráulicos decorados alguns em bom estado de conservação e outros fraturados ou com perdas de suporte.

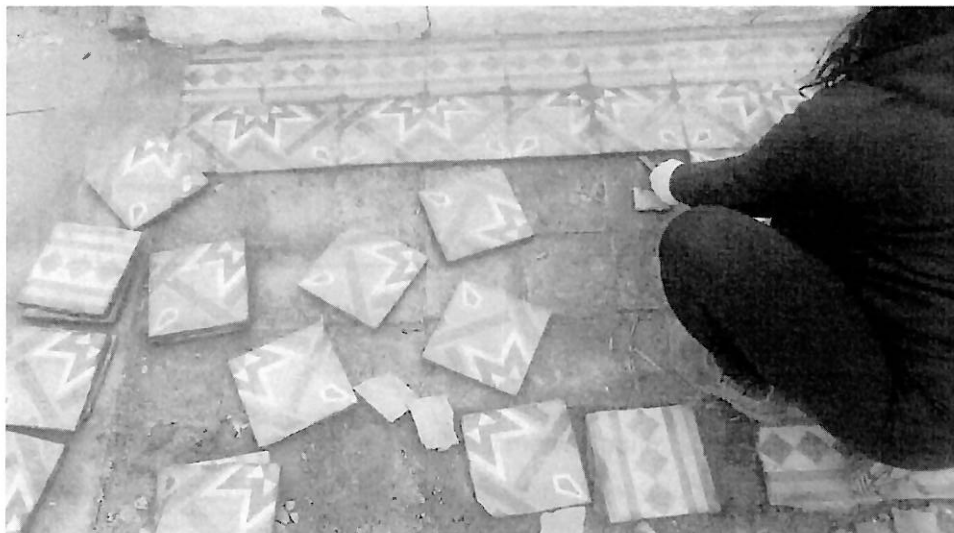
FIG.: Retirada dos ladrilhos hidráulicos.

Os ladrilhos hidráulicos foram removidos do local, higienizados, embalados com papelão corrugado e empilhados. Cada embalagem contém quatro ladrilhos hidráulicos.
