SECRETARIA MUNICIPAL DE DEFESA SOCIAL
Coordenadoria Municipal de Proteção e Defesa Civil (COMPDEC)
Rua Conselheiro Santana, nº 102, B. Pilar
Ouro Preto - Minas Gerais / 35.400-000
(031) 3559-3121 / 199

RELATÓRIO DE VISTORIA nº 048/2018

PROPRIETÁRIO / TEL.:	Prefeitura Municipal de Ouro Preto
NATUREZA DO IMÓVEL:	Público
ENDERECO:	Rua Nossa Senhora das Graças
REFERENCIA:	Acesso ao Morro da Queimada, acima da Rua 15 de agosto
RG/CPF:	*****
SOLICITANTE:	Câmara Municipal de Ouro Preto (CMOP) e Associação dos Moradores do Morro da Queimada.

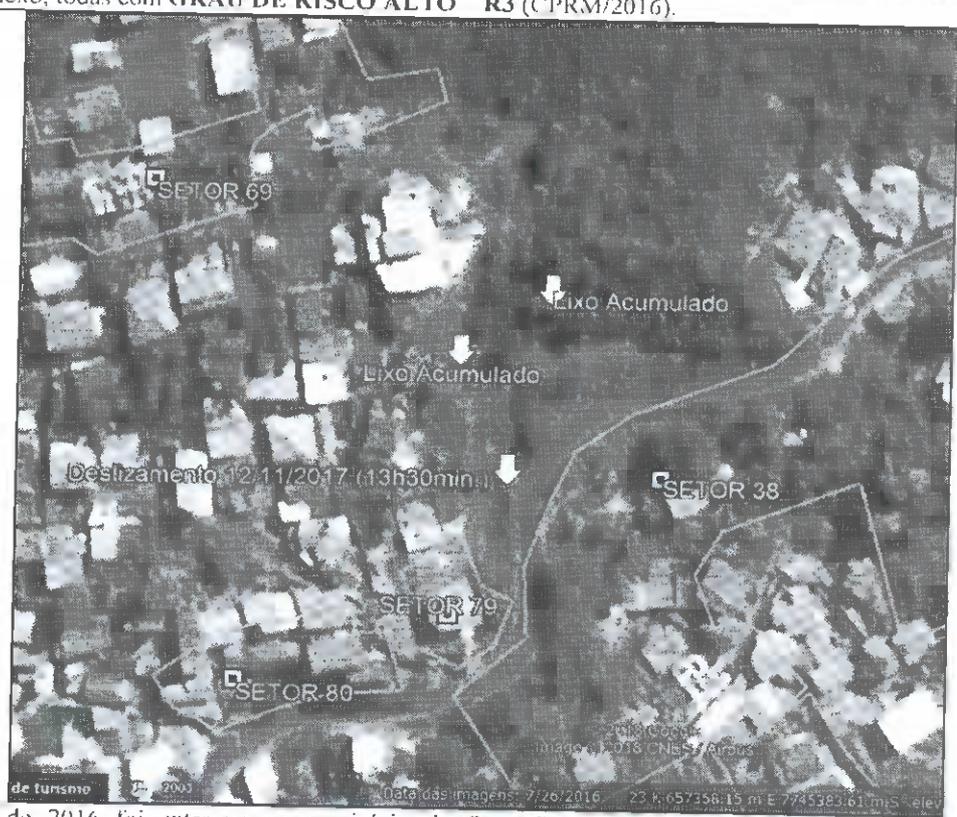
A encosta acima com acúmulo de lixo e a outra abaixo onde ocorreu o deslizamento são marginais aos setores 38, 79 e 80, pranchas em anexo, todas com **GRAU DE RISCO ALTO R3 (CPRM/2016)**.
