Ofício HDB/MA Nº 034/2018

LOCALIZAÇÃO HINDALCO:	ÁREA:	SUB-ÁREA:
	0-Geral	00-Área Geral
CÓDIGO ELETRÔNICO: GGC-468-DI.-T-001	TÍTULO: Declaração de Condições de Estabilidade Barragem do Marzagão Julho de 2017	
SUBSTITUI:		
ESCALA:		
FORMATO: A4	FOLHA: 1 de 9	REV.
	Nº DES

Empreendedor: **Hindalco do Brasil Ltda**
Barragem: **Marzagão**
Classe quanto ao potencial dano ambiental: **Classe III**
Município: **Ouro Preto/MG**

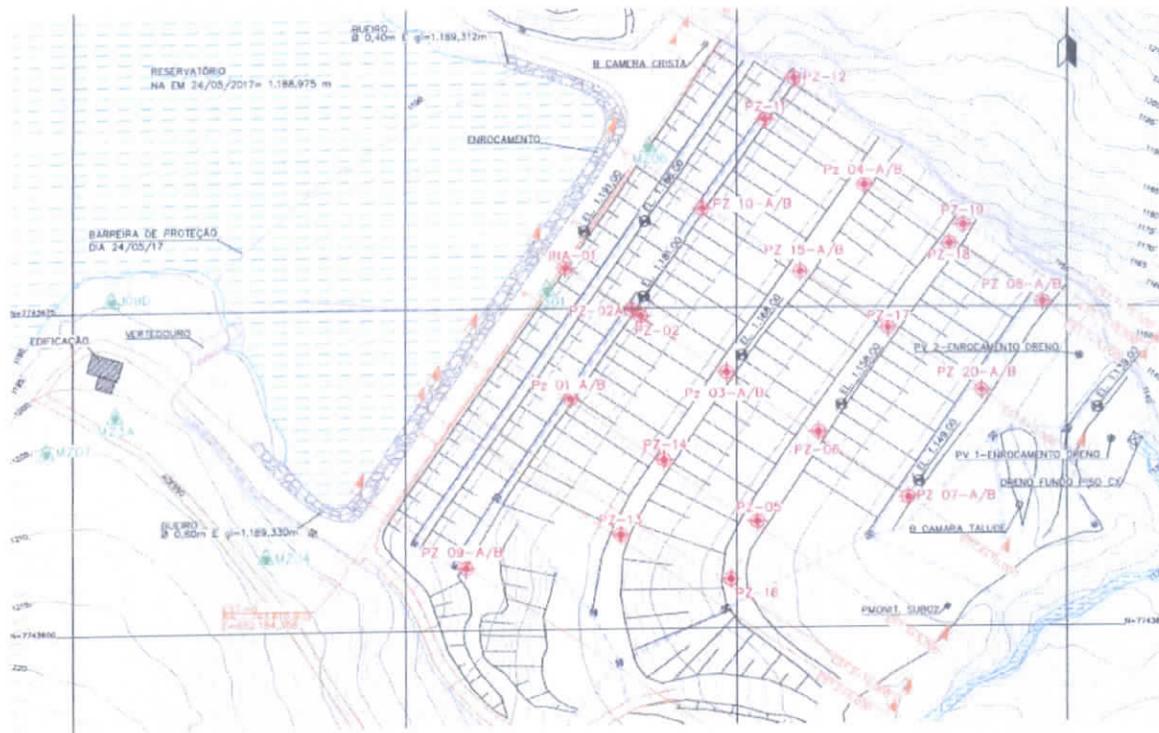
Figura 3 – Locação da Instrumentação – Barragem do Marzagão

A barragem possui 29 piezômetros tipo Casagrande e 01 indicador de nível d'água para monitoramento, além de medidores de vazão instalados na saída do dreno de fundo e no desemboque do canal extravasor. A Figura 3 apresenta a locação da instrumentação instalada na Barragem do Marzagão.
