Resposta ao Requerimento  
01/19

Ofício SEMAD/GAB nº. 348/2019

**Assunto: Requerimento 01/2019 - Solicitação da situação da Barragem do Marzagão - Ouro Preto****Referência:** [Caso responda este Ofício, indicar expressamente o Processo nº 1370.01.0001768/2019-70].

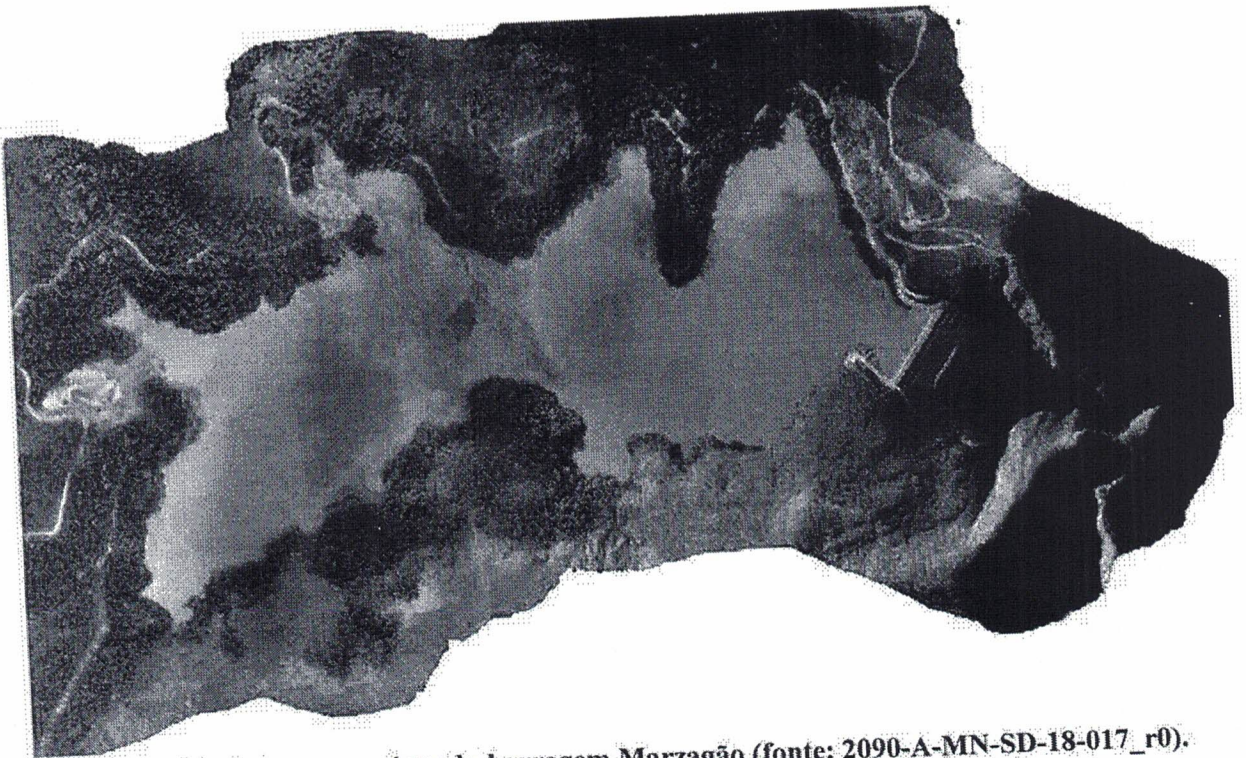
Figura 2.1.1 - Imagem aérea da barragem Marzagão (fonte: 2090-A-MN-SD-18-017\_r0).

A Figura 2.1.1 apresenta o mapa de localização da HINDALCO, enquanto que na Figura 2.1.2 pode ser observada a vista aérea da barragem Marzagão, obtida pela Google Earth em outubro de 2018.

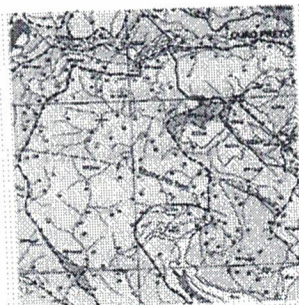
Indiviso - Rochas metavulcânicas, xisto verde, clorita xisto, filito e quartzito, com lentes de conglomerado. Quartzito (qt); rocha alumino-ferruginosa (alf)

Figura 2.2.1 Mapa Geológico. 1:50.000

Apresenta-se a seguir o mapa mencionado (figura 5.1), onde é possível localizar a área em estudo, e a litologia predominante no local investigado:

Conforme apresentado a área onde está localizada a barragem Marzagão é representada por rochas do supergrupo Minas; localmente afloram xistos da Formação Sabará dispostos discordantemente sobre rochas das Formações Barreiro (filito grafitoso), Cercadinho, Fecho do Funil, ou da própria Formação Sabará.
