O Vereador abaixo-assinado requer de Vossa Excelência, após ouvido o plenário, seja o presente **REQUERIMENTO** encaminhado ao Prefeito Municipal para que o mesmo encaminhe a esta Casa, informações sobre previsão para realização de reparos nos encostos ou em toda a estrutura da ponte situada na Rua São Gonçalo, no distrito de Amarantina.

Ofício nº 131/2021/COMPDEC

Assunto: Reparos nos encostos da ponte situa na rua São Gonçalo em Amarantina.

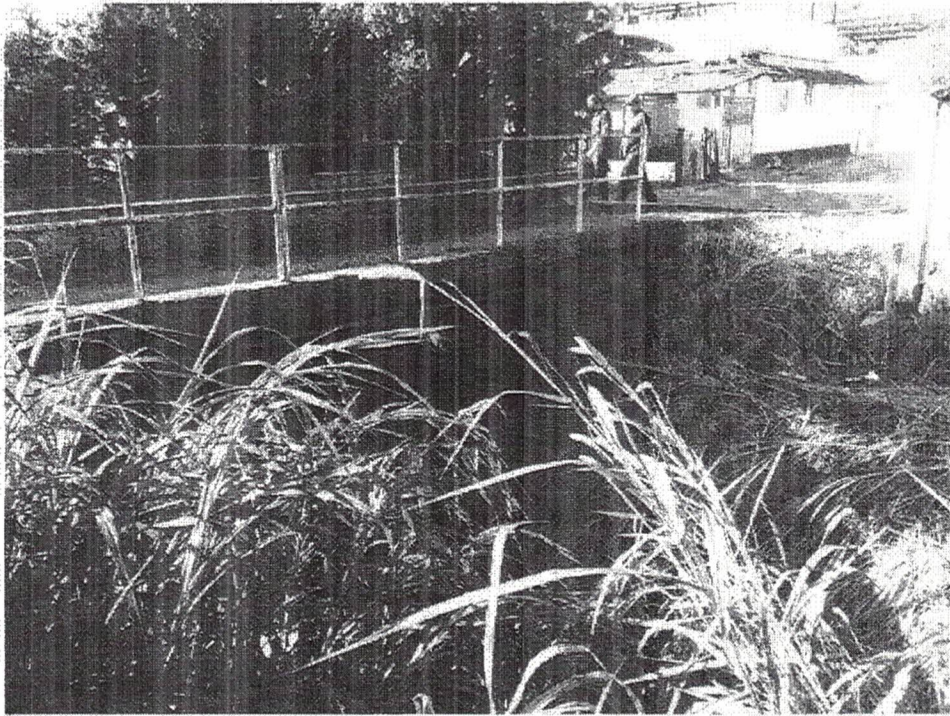
Foto 1 – Vista da ponte vistoriada.

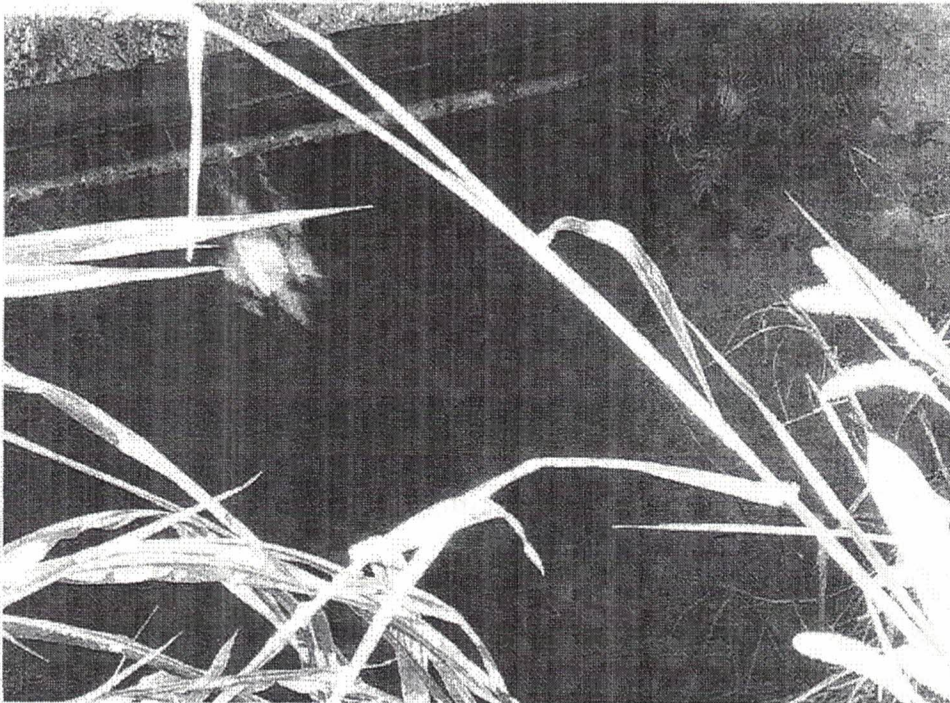
A equipe da Defesa Civil compareceu ao endereço na São Gonçalo no distrito de Amarantina, para verificação das condições estruturais da ponte. E constatou que os encostos, apoios das extremidade e que funcionam como contenção, apresentam patologias significativas que podem prejudicar a finalidade de uso.

Foto 2 – Vista da patologia observada. Trincas no encontro da ponte, podendo indicar alguma movimentação.

Diante disso, solicita-se uma vistoria no local e que tome as providências a fim de minimizar os riscos de eventuais colapsos ou impedimentos de utilização.

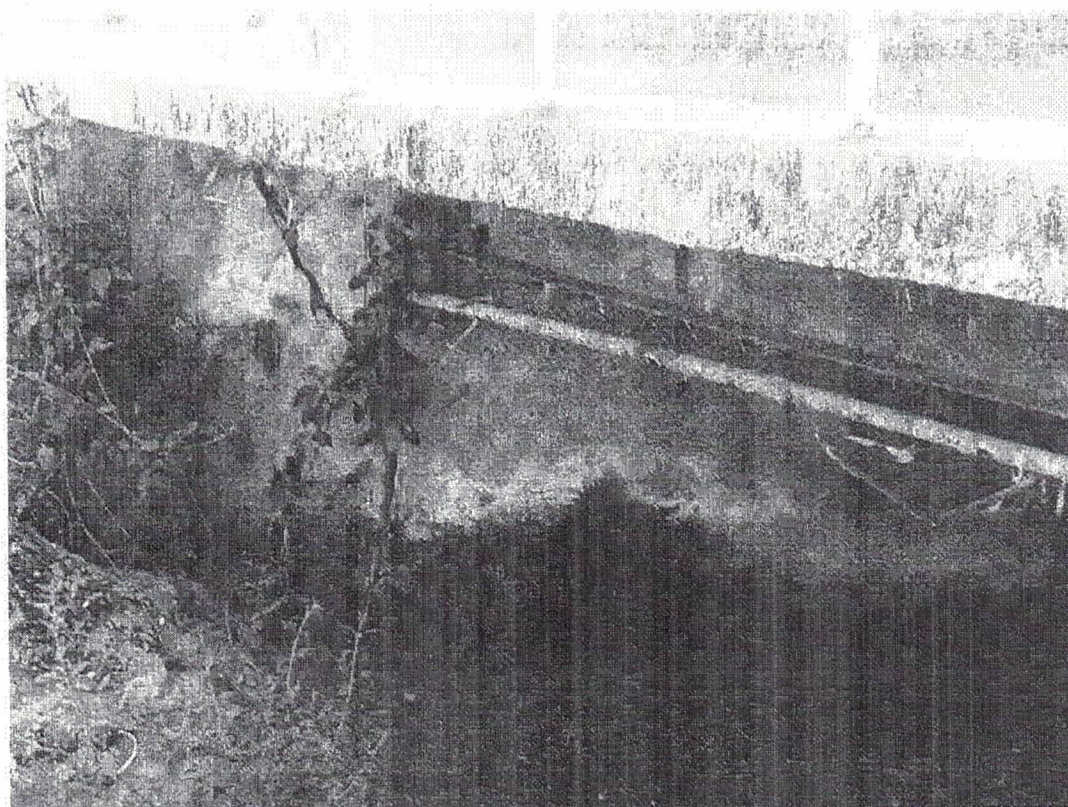
Foto 3 – Vista da patologia observada na outra extremidade. Trinca no encontro da ponte, podendo indicar alguma movimentação.
