Parecer nº 47/SEMAD/SUPRAM SUL - DRRA/2021

PARECER ÚNICO Nº 47 SEMAD/SUPRAM SUL - DRRA/2021 (25848460)		
Nº Documento do Parecer Único vinculado ao SEI: 1370.01.0009795/2021-33 (25896968)		
INDEXADO AO PROCESSO: Licenciamento Ambiental	PA COPAM: 16366/2013/005/2018	SITUAÇÃO: Sugestão pelo Indeferimento
FASE DO LICENCIAMENTO: Renovação de Licença de Operação - RenLO	VALIDADE DA LICENÇA: XX

1. Introdução.

1.1. Caracterização do empreendimento.

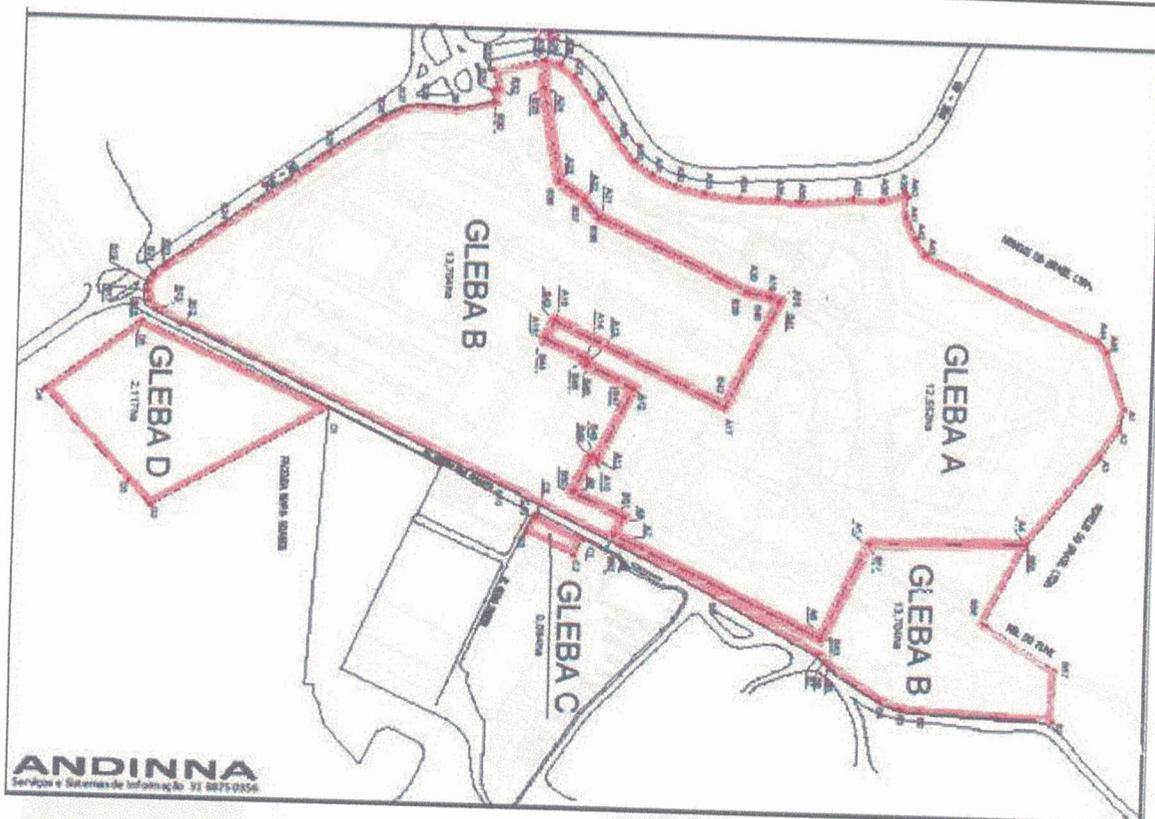
A fábrica foi dividida em Glebas A, B, C e D, sendo as glebas A e C da Hindalco, proveniente da cisão ocorrida no passado. Abaixo a ilustração da divisão da fábrica, especificando a área útil de cada gleba. A "gleba A" possui 12,552ha e a "gleba C" possui 0,084ha, juntas somam 12,636 ha de área útil e o total das glebas é de 42,161 ha:

Figura 2 – Imagem da cisão da fábrica em 2013, entre Novelis e Hindalco e, áreas úteis (RADA).

Porém, a fábrica possui área útil 42,161 ha. Além das glebas da Hindalco A e C, que compreendem a fábrica da alumina; ainda deve considerar a área útil da antiga fábrica de cabos, que equivale a 1,73 ha, também pertencente a Hindalco na cisão do passado e, as áreas da estação de tratamento de esgoto, de água e subestação, que estão locadas na gleba B porém é de responsabilidade da Hindalco.

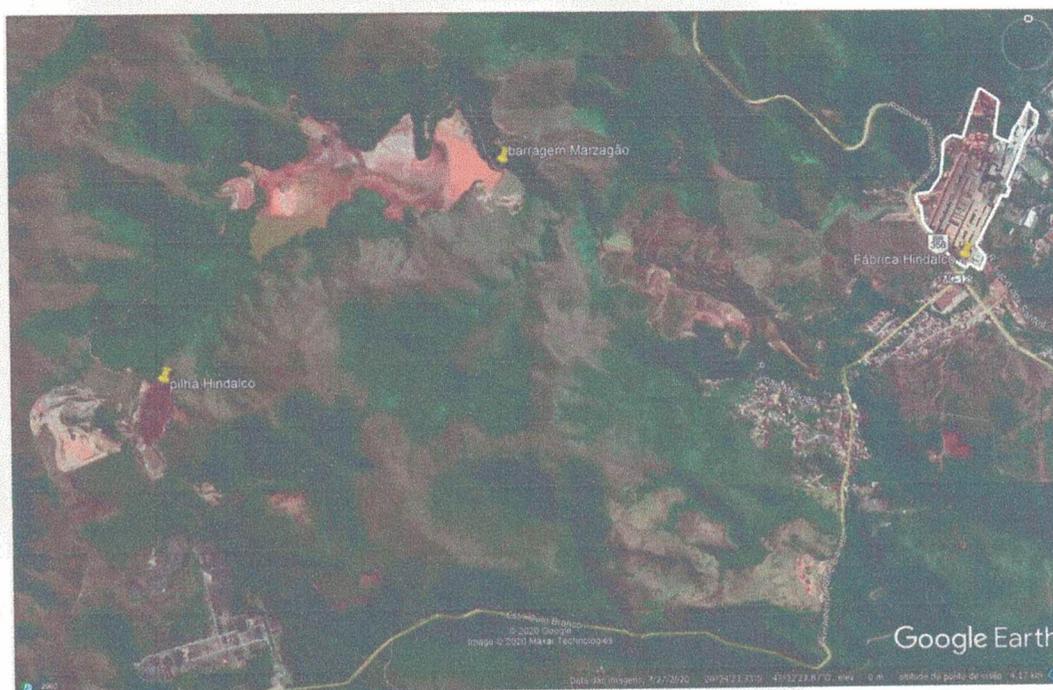
Essa modernização não foi vinculada neste licenciamento. O processo é proveniente do PA nº 16366/2013/003/2016 - Certificado 057/2017, que teve objetivo de alteração do *modus operandi* da Hindalco em relação à denominada lama vermelha (resíduo proveniente do beneficiamento do minério bauxita – processo Bayer), resíduo este que, na forma de polpa, era destinado à barragem do Marzagão. O objetivo é processar a lama em filtro prensa e direcioná-la para disposição a seco, em pilhas. O dique de contenção das pilhas foi licenciado no cód. A-05-03-7. O Projeto de disposição de estéril em pilha, incluindo projeto da bacia de decantação e revegetação de taludes para cada pilha, medidas de controle e de mitigação, foram aprovadas no Parecer único nº 1245965/2017 (SIAM). Abaixo a imagem atual da localização da pilha nova para disposição de rejeito, barragem Marzagão e fábrica:

Figura 3 – Imagem contextualizando a fábrica, barragem Marzagão e pilhas de disposição do rejeito do processo Bayer.

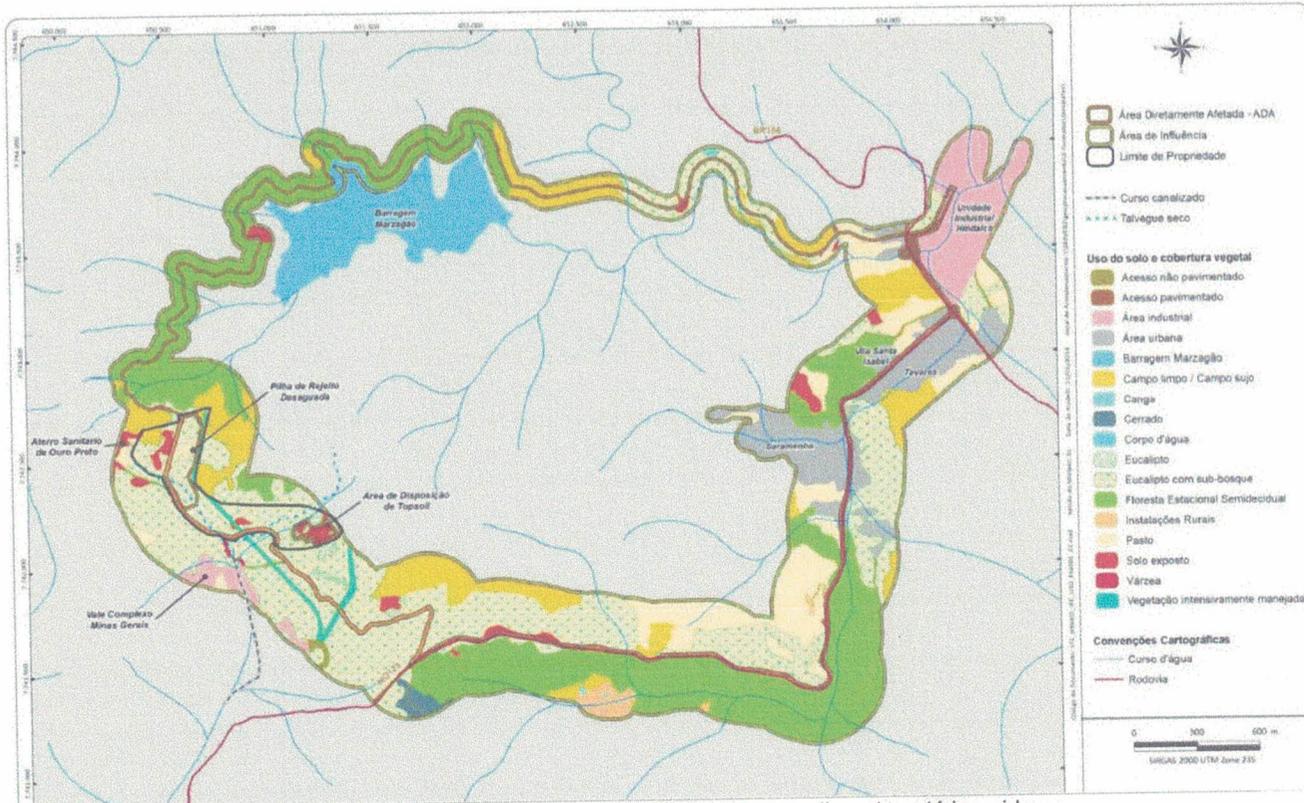
Um mapa de uso e ocupação do solo no Parecer único nº 1245965/2017 ilustra a situação mais atual do empreendimento:

Figura 4. Mapa de uso e ocupação do solo na qual o empreendimento está inserido.
