**RESPOSTA INDICAÇÃO 644/21**

Assunto: **Resposta à Comunicação Interna 14012/2021 - Informações para resposta à Câmara de Vereadores de Ouro Preto**  
Referência: **Indicação nº 644/2021**

## RELATÓRIO DE VISTORIA E FISCALIZAÇÃO - SS Nº 482/2022

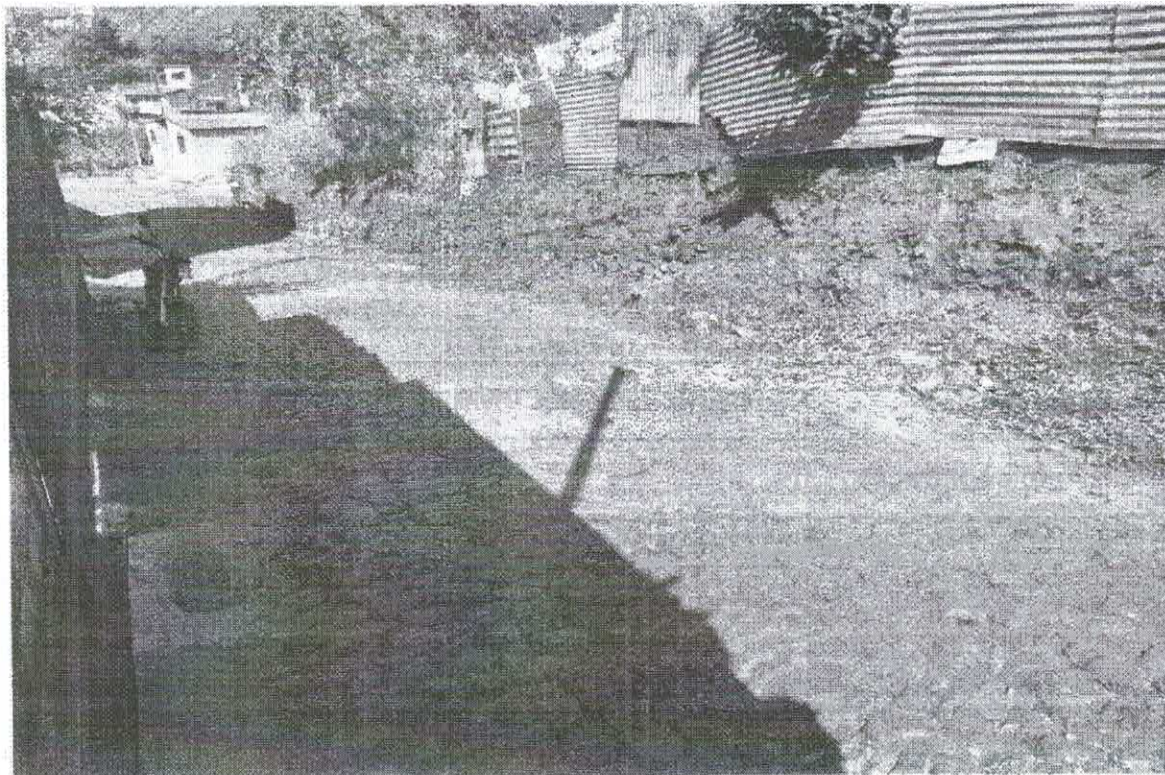
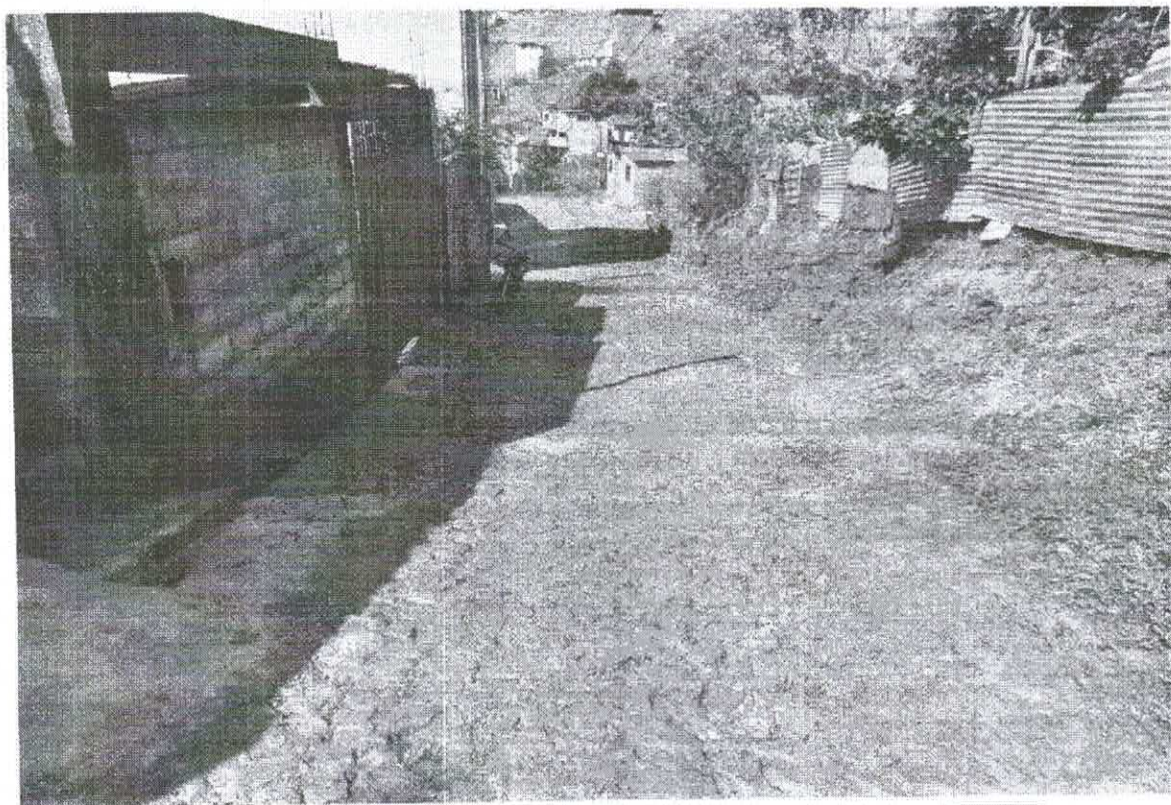
**1ª Vistoria:** Em vistoria realizada na **Rua da Lagoa em frente ao nº 555 - Lagoa** identificamos que a Saneouro realizou obras para recuperação da rua onde aconteceu um colapso da rede pluvial. Constatou-se que a empresa realizou devidamente as obras não deixando nenhum resquícios saliento que antes do colapso a Rua já apresentava problema na pavimentação.

Vista parcial da Rua da Lagoa em frente ao nº 555 -  
Lagoa – reparos realizados pela empresa Saneouro.

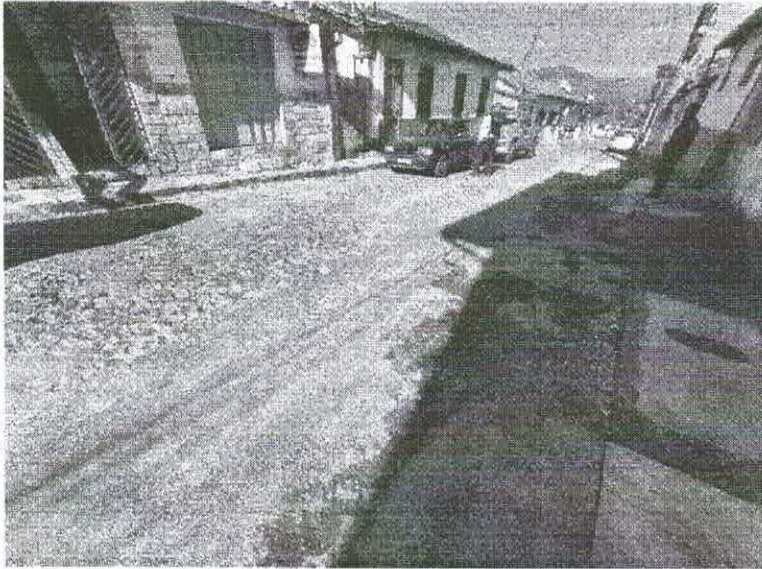
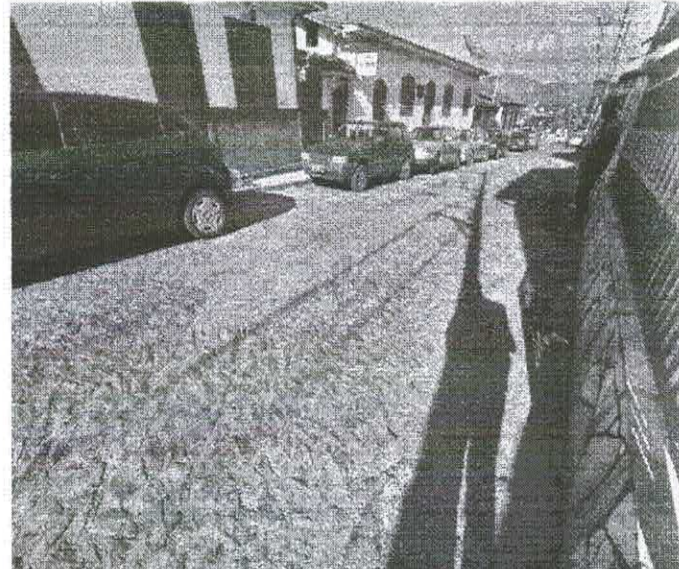
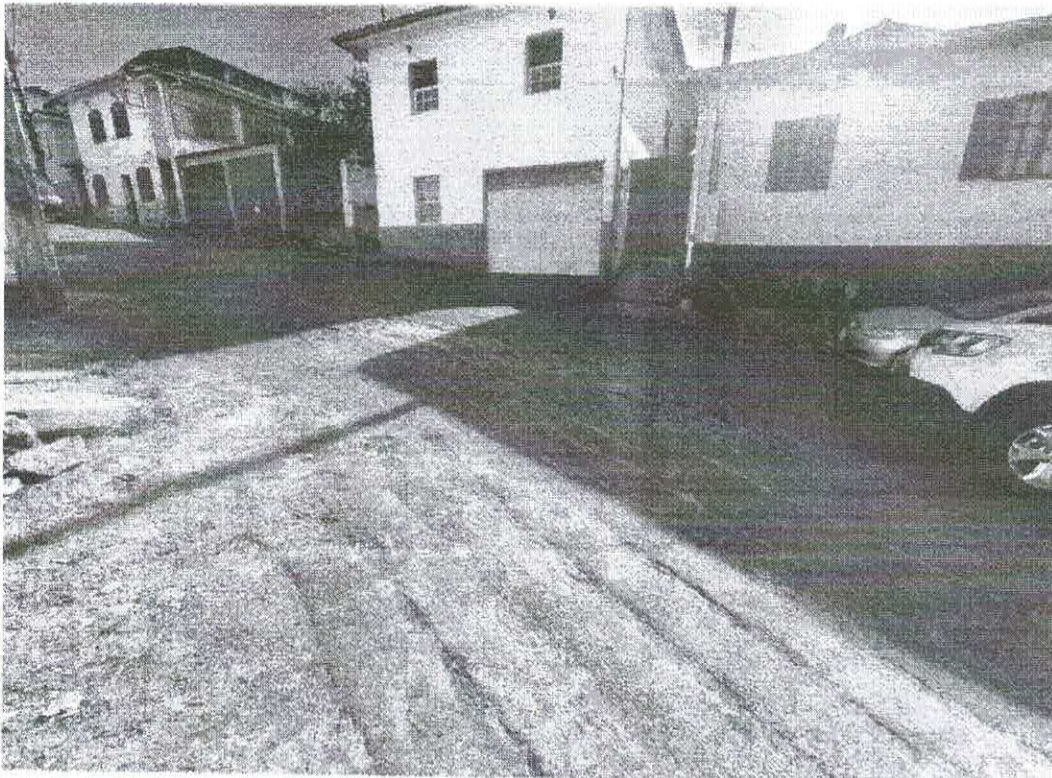
**2ª Vistoria:** Em vistoria na **Rua João XXIII -São Cristóvão** em toda via identificamos que a empresa Saneouro realizou obras de recuperação da rede pluvial, sendo realizada a pavimentação na rua. Notou-se que a rua, antes e após a realização das intervenções estava com danos em toda via, por falta de manutenção do pavimento asfáltico/calçamento.

Sendo assim, conclui-se que as citadas ruas não apresentaram situações irregulares ocasionadas pelas intervenções realizadas pela empresa Saneouro, mas problemas de estruturação (buracos e desníveis) que já existiam mesmo antes da realização de obras de recuperação da rede, devido ao tráfego de veículos em ambas as vias.

Vista parcial da Rua João XXIII em que toda via necessita de reparos na infraestrutura da via.

Obs: tendo em vista as situações identificadas, sugerimos encaminhar a documentação para a Secretaria de Obras, para ciência e adoção das devidas providências.
