OFÍCIO Nº 256 – 2022

Assunto: Resposta à Representação nº 222/2022

A **OURO PRETO SERVIÇOS DE SANEAMENTO S.A. – SANEOURO**, concessionária dos serviços públicos de água e esgoto, com sede na Cidade de Ouro Preto, Estado de Minas Gerais, situada à Av. Juscelino Kubitscheck, nº 717, Loja 3, Bairro: Vila Itacolomi, inscrita sob o CNPJ nº 35.198.517/0001-11, com os cordiais cumprimentos, vem por meio deste oferecer resposta à Representação em epígrafe.

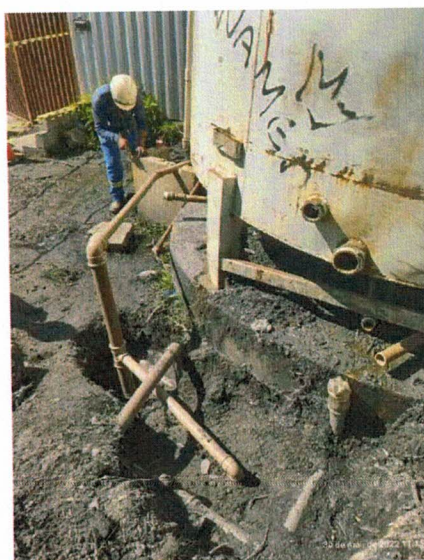
Visando minimizar/eliminar os impactos no abastecimento, foram realizadas obras na rede de distribuição, por meio de um sistema denominado *bypass*, que consiste na interligação das redes existentes, conforme imagens a seguir. A intervenção permitiu o abastecimento da região anteriormente abastecida pelo reservatório. Durante o período de remoção do equipamento a SANEOURO forneceu abastecimento emergencial, por meio de caminhões-pipa.

INTERLIGAÇÃO DE REDES – SISTEMA BYPASS, RUA EXPEDITO MENDES, SARAMENHA (30/05/2022)

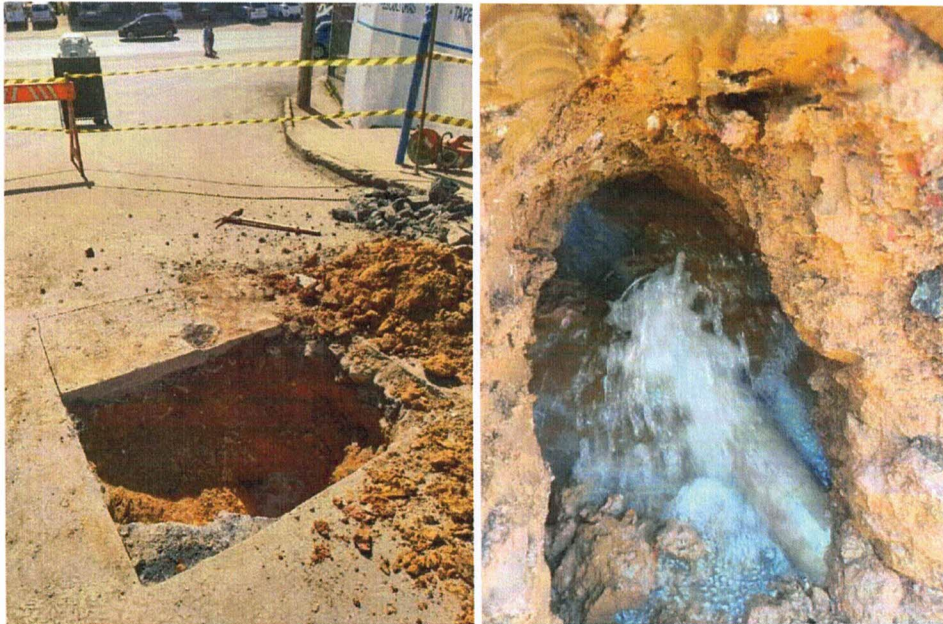
- **29/07/2022:** identificado rompimento de adutora de água, de diâmetro de 85mm (oitenta e cinco milímetros). Para execução do reparo, foi necessária a abertura da via por meio de cortes no asfalto à Avenida Ramiro Gonçalves da Silva, distrito de Cachoeira do Campo. A SANEOURO executou as intervenções necessárias, entretanto, o rompimento da adutora causou impactos significativos ao abastecimento das regiões atendidas pelo Sistema Funil, em razão da baixa de pressão na rede.

REPARO DE ADUTORA, AVENIDA RAMIRO GONÇALVES DA SILVA, CACHOEIRA DO CAMPO (29/07/2022)

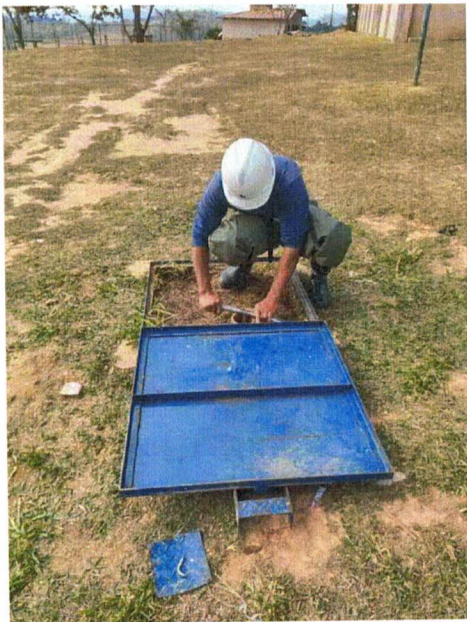
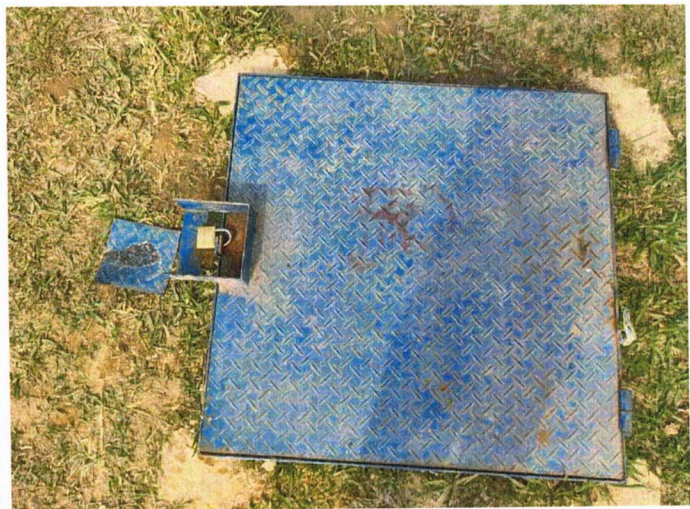
- **01/08/2022:** identificados atos de vandalismo e manipulação indevida do registro instalado à rede que abastece a região de Santo Antônio do Leite e localidade de Chapada. Ao chegar ao local, a equipe constatou a violação da tampa de proteção e do cadeado. Cumpre-nos informar que a ação criminosa já havia sendo notada, razão pela qual a Concessionária julgou prudente instalar, como medida de segurança, tampas de proteção, assegurando o acesso restrito à colaboradores da SANEOURO.

REPARO DE VANDALISMO, REDE SANTO ANTÔNIO DO LEITE E CHAPADA (01/08/2022)

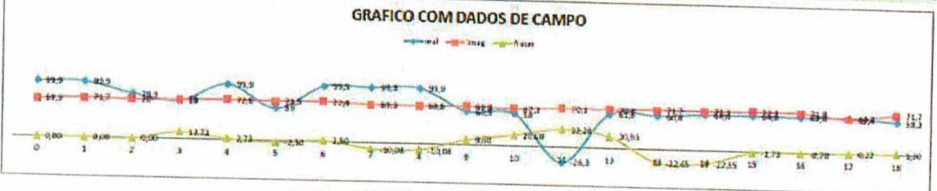
**SONDAGEM VLF
LINHA VLF 1 - SANEAMENTO VILA ALEGRE 1**

Plotamos abaixo o resultado do traçado do perfil corrido na linha 1 da locação Vila Alegre:

São muito similares e correlacionáveis os valores obtidos nos dois perfis. Estimada a profundidade de 70/100 a ocorrência do evento que nos interessa, ou seja, o fraturamento.

Parecer: É factível a execução de um projeto na Vila Alegre capaz de produzir a vazão pretendida.
