OFÍCIO nº 118/2018/COMPDEC (favor mencionar o número deste ofício em caso de resposta)
(Resposta à Comunicação Interna 4.804/2018 referente ao Requerimento nº 222/18 da CMOP)

A equipe da Coordenadoria Municipal de Defesa Civil de Ouro Preto, COMPDEC-OP, compareceu à Rua Bárbara Heliadora, Bairro Antônio Dias, ao lado da Escola Estadual Marília de Dirceu, no dia 14 de agosto de 2018 a fim de verificar as condições de estabilidade geológica-geotécnica da rua e do terreno adjacente. As considerações levantadas em campo e escritório foram as seguintes:

RELATÓRIO FOTOGRÁFICO

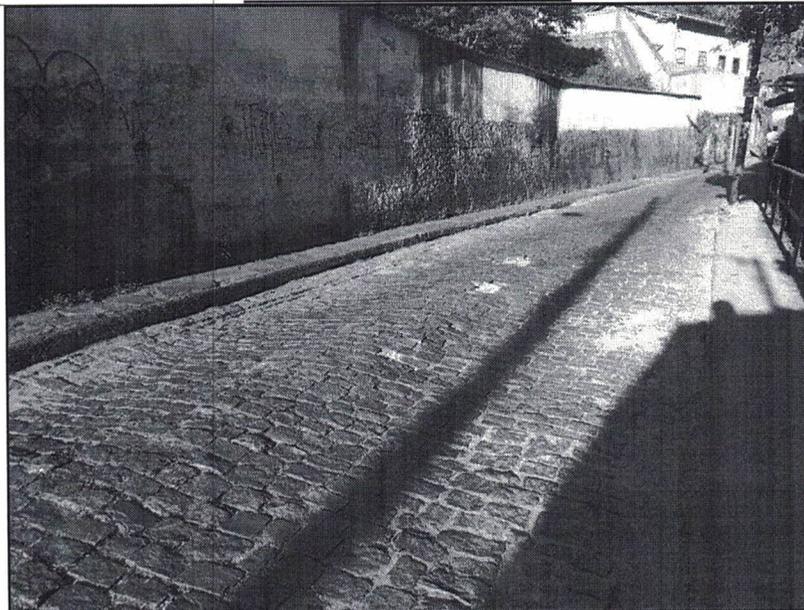
provavelmente está relacionado ao aterro da fundação da via que sofreu compactação e recalque significativo provenientes do trânsito intenso e pesado que a via tem que suportar diariamente. Observou-se também que supostamente podem ter galerias pluviais e de esgoto rompidas por essa compactação, com evidências de recalques que acompanham as galerias e não estão alinhados com os trilhos dos veículos na pista;

Figura 1 – Recalque diferencial expressivo da Rua Bárbara Heliodora indicando deformação causada pelo trânsito pesado e intenso.

- Os departamentos concernidos da Secretaria Municipal de Obras e Sema e deverão trabalhar em conjunto para analisar a situação apresentada. Deverão ser investigadas as condições estruturais do muro de arrimo que sustenta a via em sua porção à jusante com o objetivo de verificar se serão necessárias a execução de estruturas de reforço do mesmo. A fundação da via deverá ser recomposta de modo que sustente o trânsito intenso e pesado no local. As galerias de drenagem pluvial e esgoto deverão ser investigadas a fim de verificar a necessidade de reparos;

- As indicações do item anterior deverão ser verificadas antes do próximo período chuvoso, visto que o local apresenta um elevado grau de instabilidade geológica-geotécnica como mencionado anteriormente;

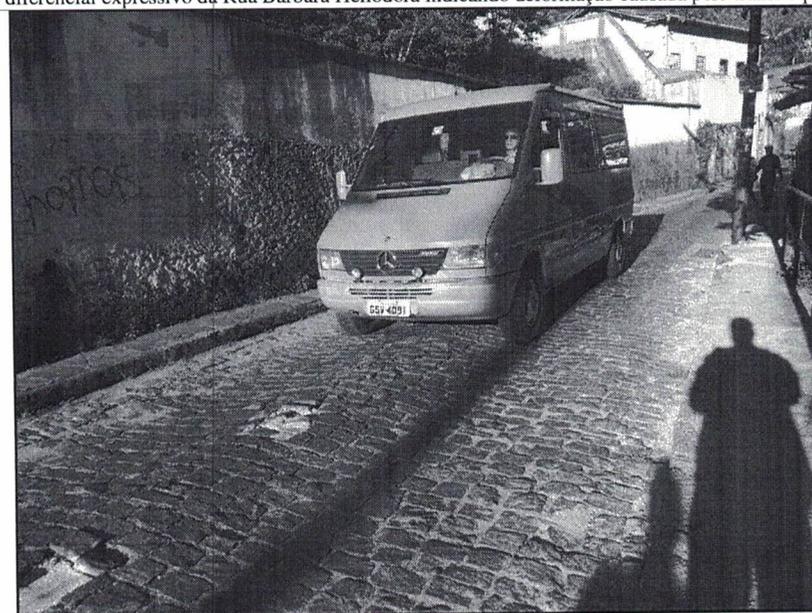
Figura 2 – As depressões na pista coincidem com o trilho dos eixos veículos, indicando deficiência na fundação da pista para esse tipo de trânsito local.

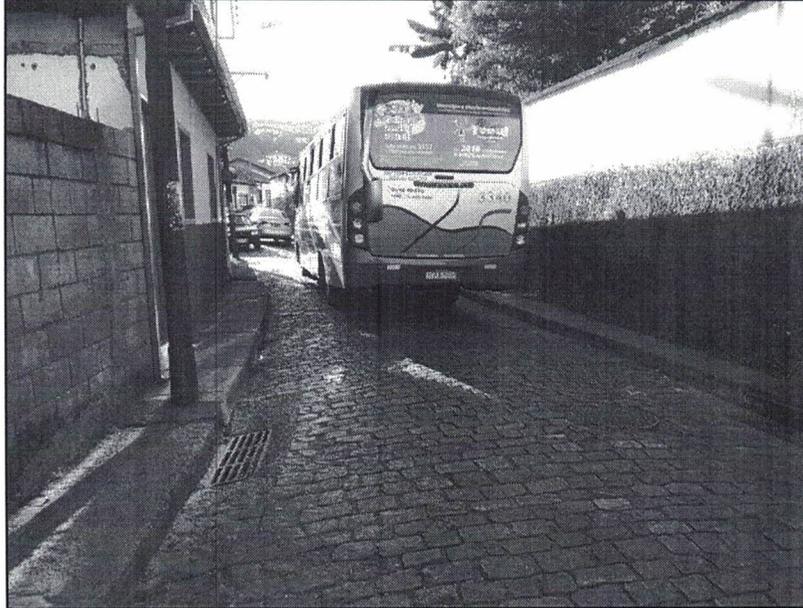
Figura 3 – Diariamente a via é intensamente utilizada pelos micro-ônibus do transporte público municipal que contribuem para a deformação da pista.

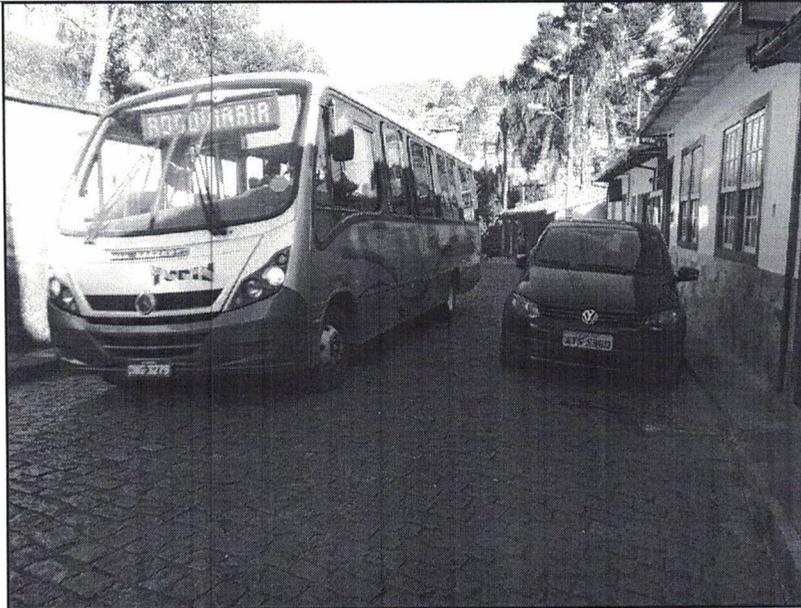
Figura 4 – Os veículos estacionados também contribuem para a maior compactação da via em um dos seus lados.
